菰川導水状況調査表-1

菰川導水状況調査表-2

菰川導水状況調査表-3

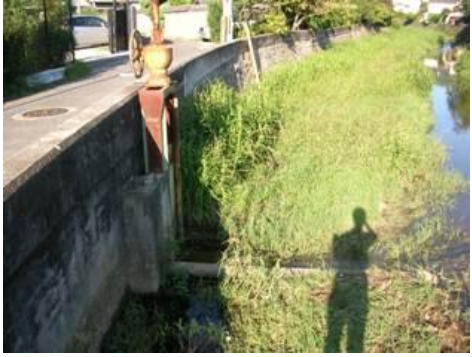
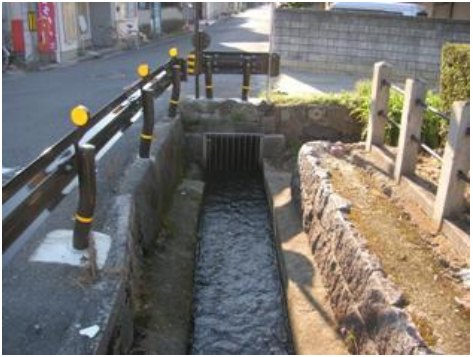
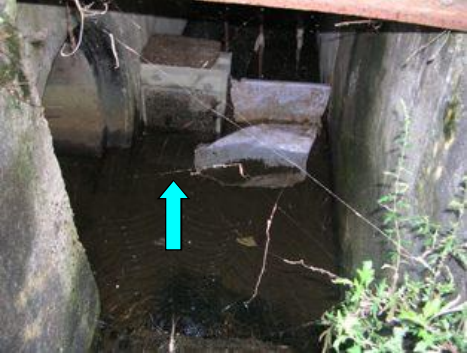
菰川導水状況調査表-1										
年月日	平成22年10月01日(金曜日) 15:30~16:30									
気象状況	晴			曇り			雨			雪
調査者	山崎									
調査箇所	佐保川(取水口)			聖武井堰下流水路			導水管取水箇所			
水量	多い	半分程度	少ない	多い	半分程度	少ない	多い	半分程度	少ない	
水質(濁り等)	濁り(多)	濁り(少)	透明	濁り(多)	濁り(少)	透明	濁り(多)	濁り(少)	透明	
ゴミ等 障害状況	無	有	清掃 実施	無	有	清掃 実施	無	有	清掃 実施	
その他 特記事項	取水口から順調に取水されている。			水は順調に流れている。			導水管から水は取水され、順調に流れている。			
現地の状況 (写真等)

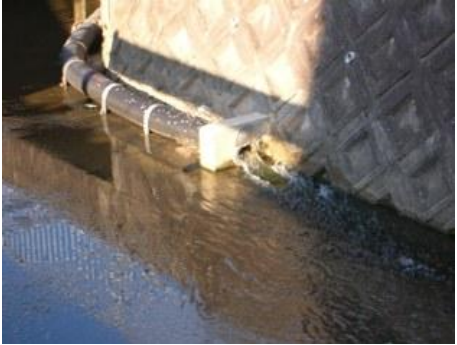
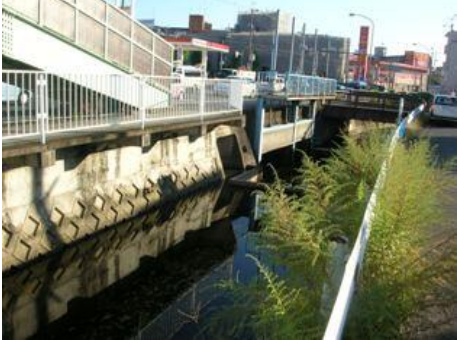
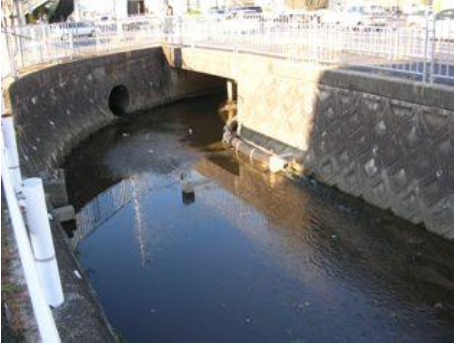
調査箇所	菰川放流部			浅川橋			菰川放流下流		
水量	多い	半分程度	少ない	水深=3cm			水深=12cm		
水質 (濁り等)	濁り(多)	濁り(少)	透明	濁り(多)	濁り(少)	透明	濁り(多)	濁り(少)	透明
ゴミ等 阻害状況	無	有	清掃 実施	無	有	清掃 実施	無	有	清掃 実施
その他 特記事項	導水管から水は順調に流れている。 臭いは無い。 堰板は外されている。			順調に流れている。 臭いは無い。			順調に流れている。 臭いは無い。 下流井堰の堰板が外されているため、水深は浅い。		
現地の状況 (写真等)
