| 菰川導水状況調査表-1 | | | | | | | | | |
| 年月日 | 平成22年3月30日(火曜日) | | | | | | 14:00～14:30 | | |
| 調査者 | 小山正人 | | | | | | | | |

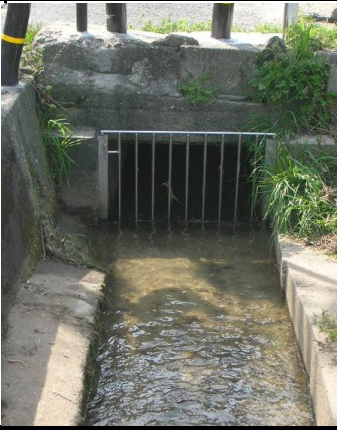
| 菰川導水状況調査表-1 | | | | | | | | | |
|---|---|---|---|---|---|---|---|---|---|
| その他<br>特記事項 | スクリーンにはわずかであるが、かやの茎、根や木の葉、紙等がつまっている。写真はゴミ清掃前の流水状況である。 | | | 布きれ、長い藻等が管口の半分程度覆っている。 | | | 水は順調に流れている。特に問題は無い。 | | |

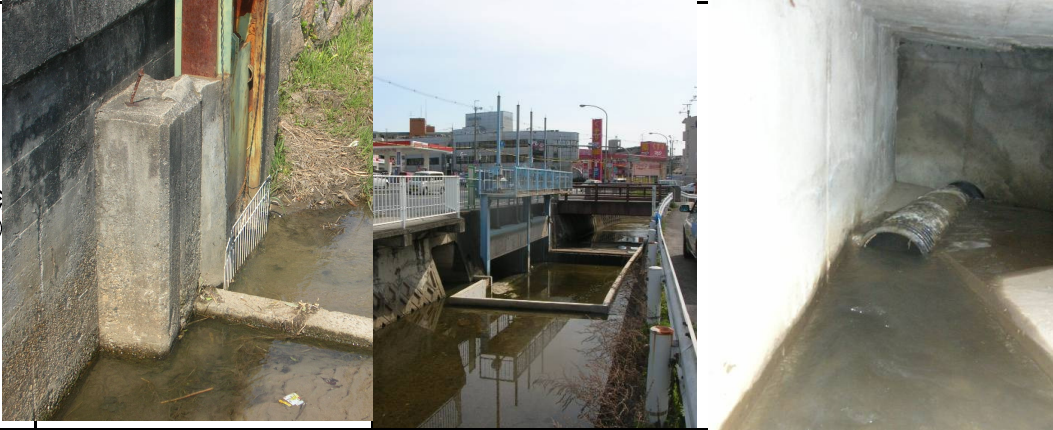
| 菰川導水状況調査表-2 | | | | | | | | | |
|---|---|---|---|---|---|---|---|--|--|
| その他<br>特記事項 | 取水口から順調に取水されている。ゴミのつまり無し。 | | | 水は順調に流れている。特に目立ったゴミは無し。 | | | 清掃後状況 | | |
