菰川導水状況調査表-1

年月日	平成22年9月10日(金曜日) 14:00~15:00								
気象状況	晴			曇り			雨		雪
調査者	西								
調査箇所	佐保川(取水口)			聖武井堰下流水路			導水管取水箇所		
水量	多い	半分程度	少ない	多い	半分程度	少ない	多い	半分程度	少ない
水質 (濁り等)	濁り(多)	濁り(少)	透明	濁り(多)	濁り(少)	透明	濁り(多)	濁り(少)	透明
ゴミ等 阻害状況	無	有	清掃 実施	無	有	清掃 実施	無	有	清掃 実施
その他 特記事項	取水口から順調に取水されている。			水は順調に流れている。			導水管から水は取水され、順調に流れている。ただし1箇所はゲート閉鎖のため取水無し。		
現地の状況 (写真等)

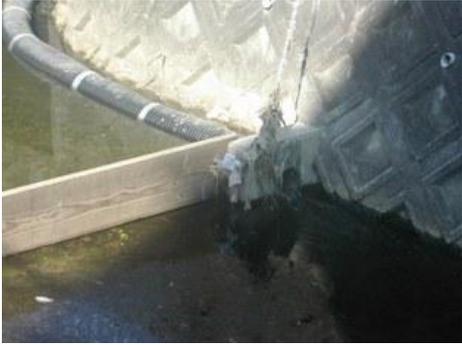
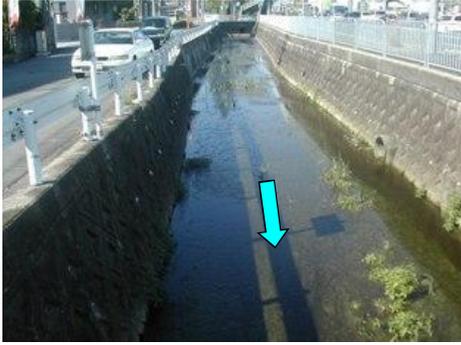
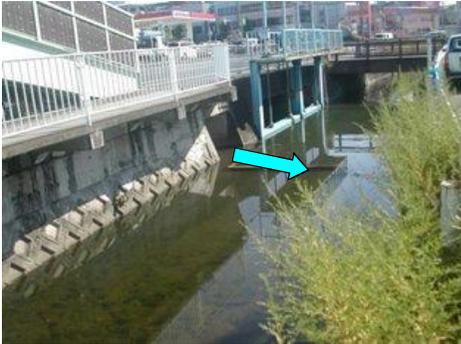
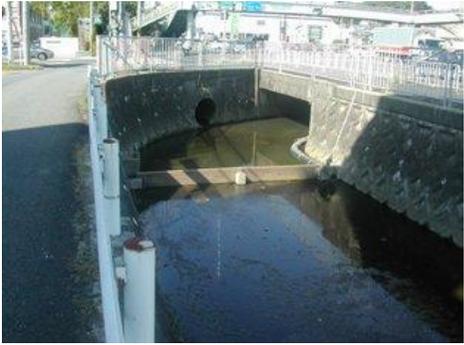
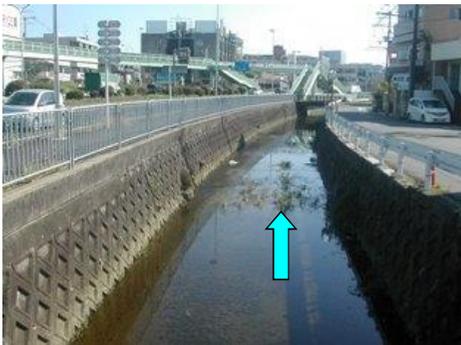
調査箇所	菰川放流部			浅川橋			菰川放流下流		
	多い	半分程度	少ない	水深=3cm			水深=33cm		
水量	多い	半分程度	少ない	濁り(多)	濁り(少)	透明	濁り(多)	濁り(少)	透明
水質(濁り等)	濁り(多)	濁り(少)	透明	濁り(多)	濁り(少)	透明	濁り(多)	濁り(少)	透明
ゴミ等 阻害状況	無	有	清掃 実施	無	有	清掃 実施	無	有	清掃 実施
その他 特記事項	導水管から水は順調に流れている。 においはしない。			藻が減少しており、水の滞留も少なくなっている。			農業用水路からの水が合流し、水量多い。佐保川放流の井堰が おいている。農業用水路合流箇所より上流側に水の滞留はある が、濁りは少ない。		
現地の状況 (写真等)

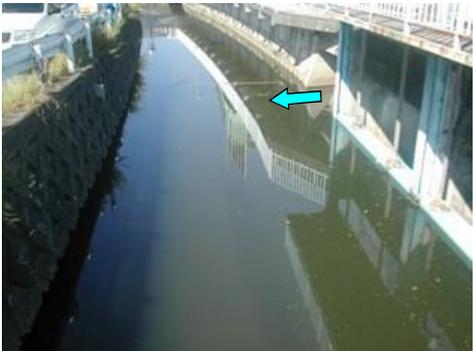
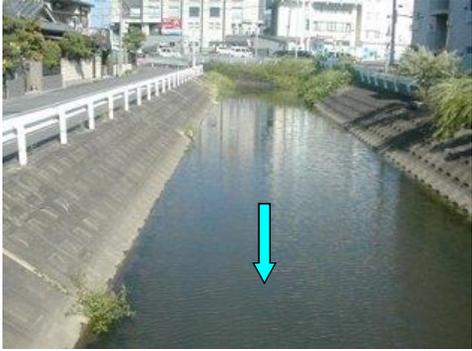
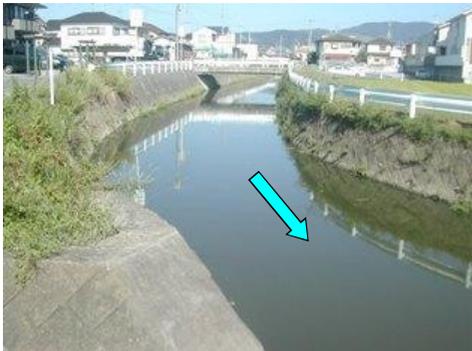
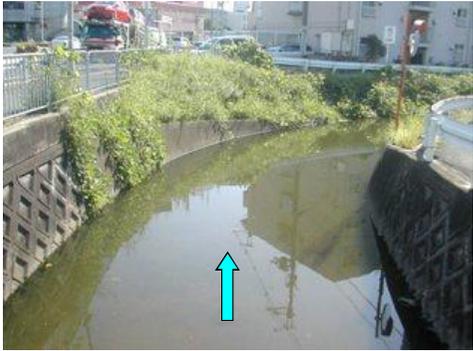
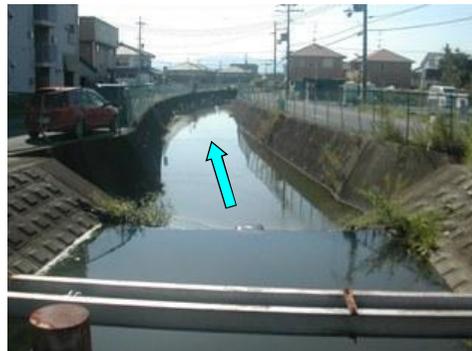
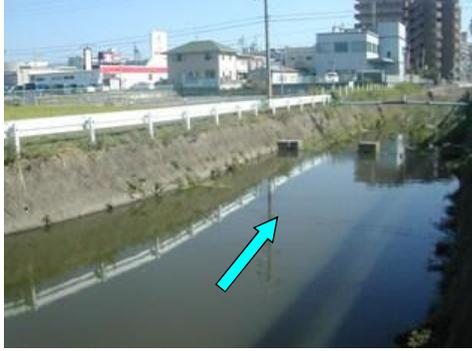
調査箇所	上菰川橋			神明橋付近			法華寺町付近		
水量	水深=33cm			水深=53cm			水深=64cm		
水質 (濁り等)	濁り(多)	濁り(少)	透明	濁り(多)	濁り(少)	透明	濁り(多)	濁り(少)	透明
ゴミ等 阻害状況	無	有	清掃 実施	無	有	清掃 実施	無	有	清掃 実施
その他 特記事項	滞留しているところもあるが流れている。水がやや濁っているが、臭いは無い。			順調に流れている。臭いは無い。(水量が多く下流の根固めブロックは目視できない)			順調に流れている。臭いは無い。鯉四匹、目視確認できた。		
現地の状況 (写真等)
