菰川導水状況調査表-1

菰川導水状況調査表-2

菰川導水状況調査表-3

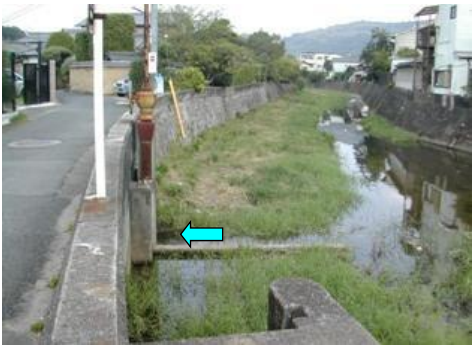
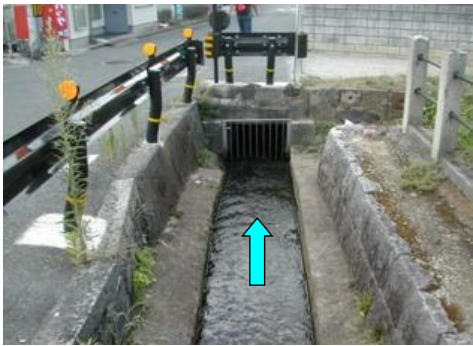
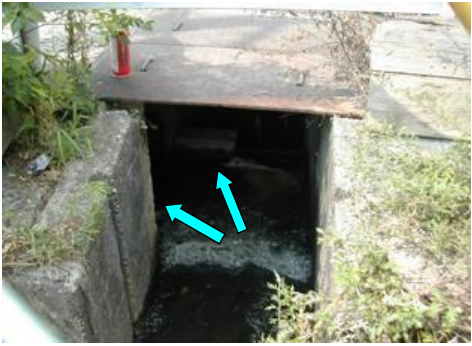
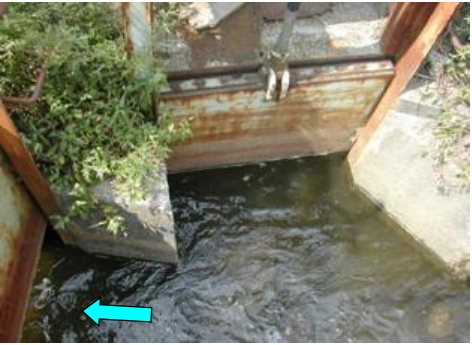
年月日	平成22年8月24日(火曜日) 14:00~15:00								
気象状況	晴			曇り			雨		雪
調査者	山崎、西								
調査箇所	佐保川(取水口)			聖武井堰下流水路			導水管取水箇所		
水量	多い	半分程度	少ない	多い	半分程度	少ない	多い	半分程度	少ない
水質(濁り等)	濁り(多)	濁り(少)	透明	濁り(多)	濁り(少)	透明	濁り(多)	濁り(少)	透明
ゴミ等 阻害状況	無	有	清掃 実施	無	有	清掃 実施	無	有	清掃 実施
その他 特記事項	取水口から順調に取水されている。			水は順調に流れている。			導水管から水は取水され、順調に流れている。ただし1箇所はゲート閉鎖のため取水無し。		
現地の状況 (写真等)

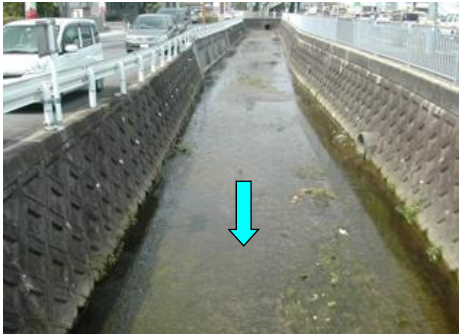
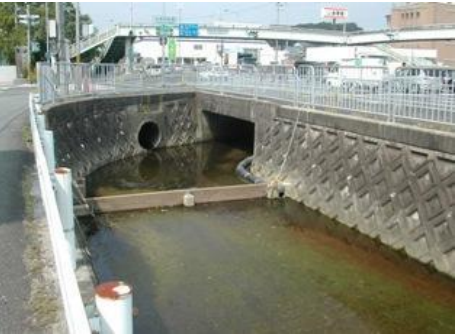
調査箇所	菰川放流部			浅川橋			菰川放流下流		
	多い	半分程度	少ない	水深=3cm			水深=34cm		
水量									
水質 (濁り等)	濁り(多)	濁り(少)	透明	濁り(多)	濁り(少)	透明	濁り(多)	濁り(少)	透明
ゴミ等 阻害状況	無	有	清掃 実施	無	有	清掃 実施	無	有	清掃 実施
その他 特記事項	導水管から水は順調に流れている。水量が少なく一部のみ水流がある。			水流のあるところは川底の確認出来るが、水の滞留しているところは藻が発生している。臭いはしない。			農業用水路からの水が合流し、水量多い。佐保川放流の井堰がおりている。農業用水路合流箇所より上流側に水の滞留、藻が発生している。		
現地の状況 (写真等)
