菰川導水状況調査表-1

菰川導水状況調査表-2

菰川導水状況調査表-3

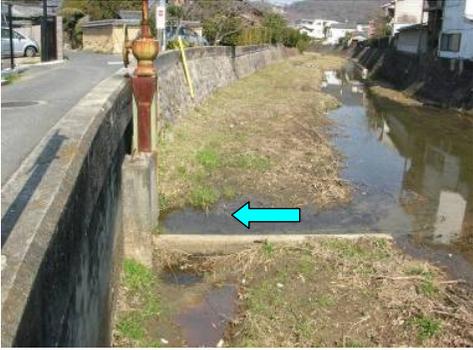
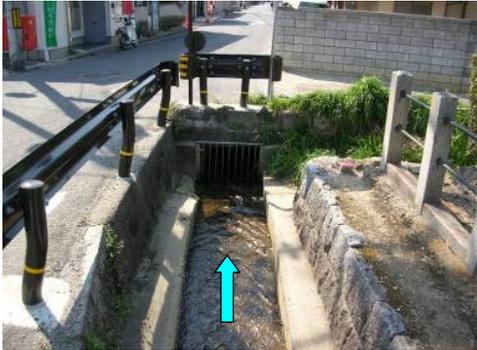
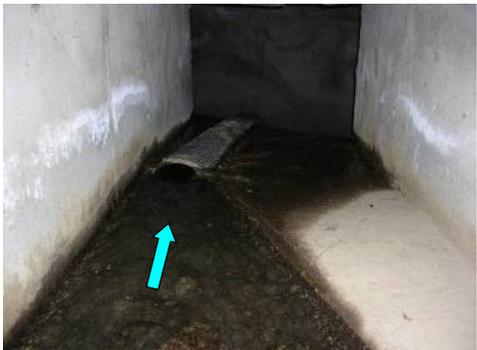
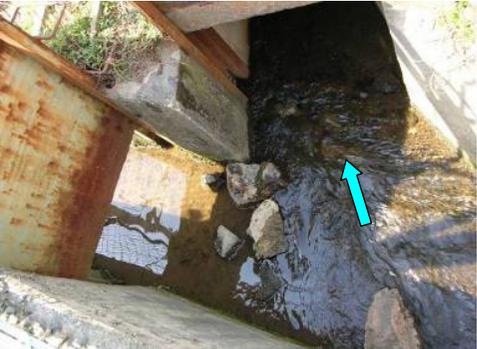
年月日	平成23年4月1日(金曜日) 14:00~15:00								
気象状況	晴			曇り			雨		雪
調査者	河田								
調査箇所	佐保川(取水口)			聖武井堰下流水路			導水管取水箇所		
水量	多い	半分程度	少ない	水深=8cm			水深=10cm		
水質(濁り等)	濁り(多)	濁り(少)	透明	濁り(多)	濁り(少)	透明	濁り(多)	濁り(少)	透明
ゴミ等 阻害状況	無	有	清掃 実施	無	有	清掃 実施	無	有	清掃 実施
その他 特記事項	取水口から順調に取水されている。			水は順調に流れている。			導水管から水は取水され、順調に流れている。		
現地の状況 (写真等)

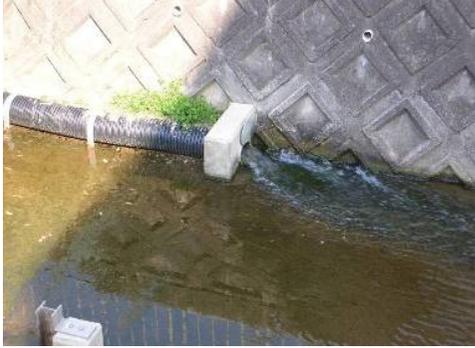
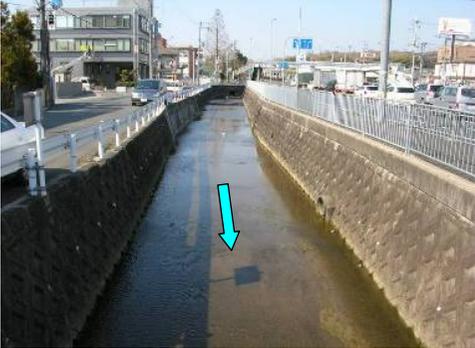
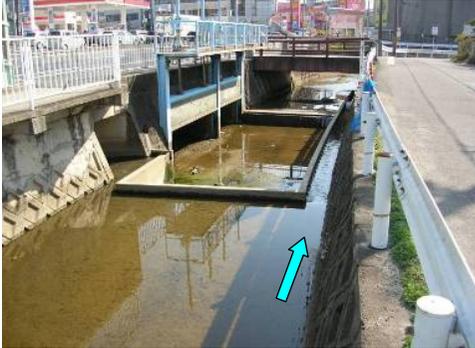
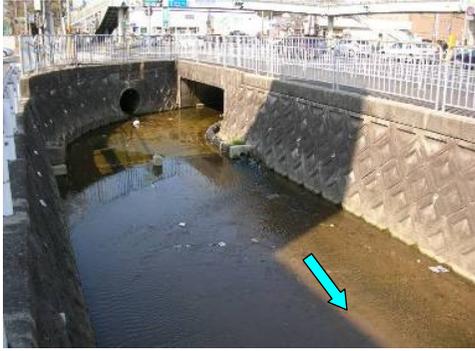
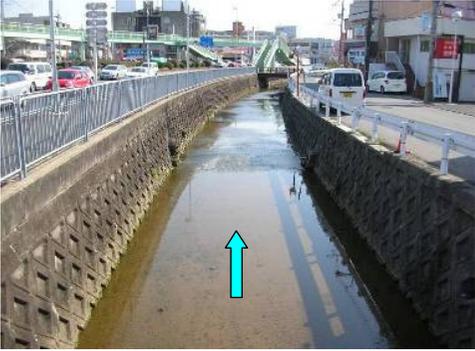
調査箇所	菰川放流部			浅川橋			菰川放流下流		
	多い	半分程度	少ない	水深=3cm			水深=13cm		
水量 (濁り等)	濁り(多)	濁り(少)	透明	濁り(多)	濁り(少)	透明	濁り(多)	濁り(少)	透明
ゴミ等 阻害状況	無	有	清掃 実施	無	有	清掃 実施	無	有	清掃 実施
その他 特記事項	導水管から水は順調に流れている。 臭いは無い。 堰板は外されている。			順調に流れている。 臭いは無い。			順調に流れている。 臭いは無い。		
現地の状況 (写真等)

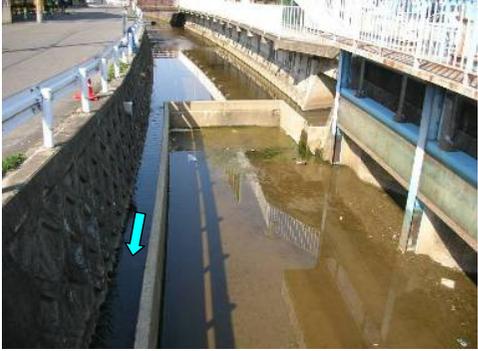
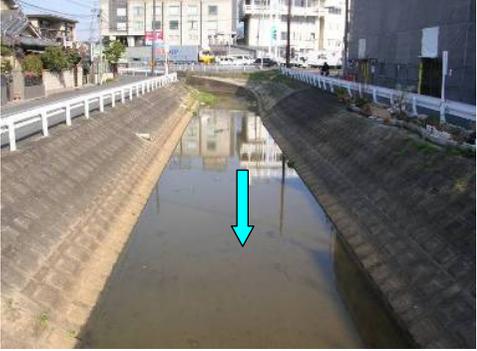
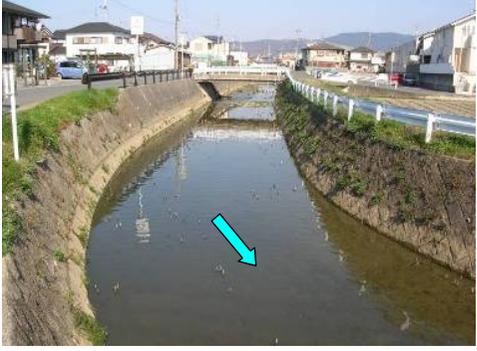
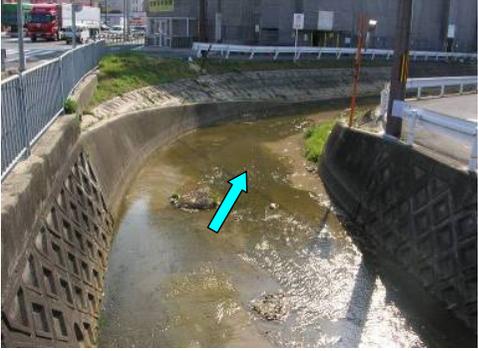
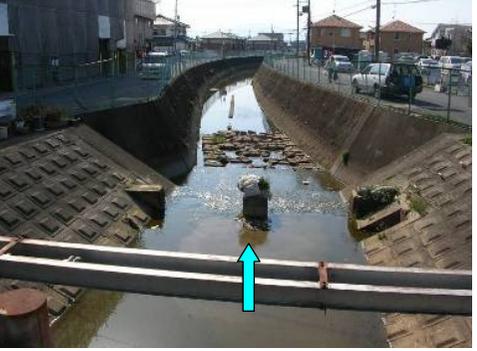
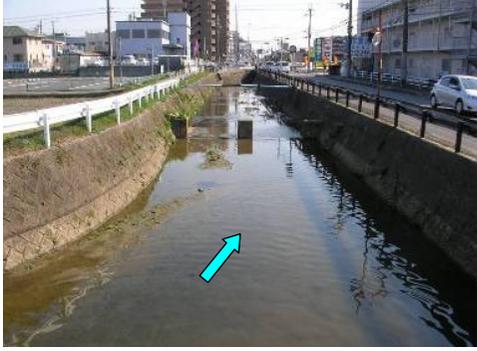
調査箇所	上菰川橋 水深=3cm			神明橋付近 水深=3cm			法華寺町付近 水深=4cm		
	濁り(多)	濁り(少)	透明	濁り(多)	濁り(少)	透明	濁り(多)	濁り(少)	透明
水量									
水質 (濁り等)									
ゴミ等 阻害状況	無	有	清掃 実施	無	有	清掃 実施	無	有	清掃 実施
その他 特記事項	順調に流れている。 臭いは無い。 下流井堰の堰板が外されているため、水深は浅い。			順調に流れている。 臭いは無い。			順調に流れている。 臭いは無い。鯉10匹以上目視確認できた。		
現地の状況 (写真等)
