菰川導水状況調査表-1

菰川導水状況調査表-2

菰川導水状況調査表-3

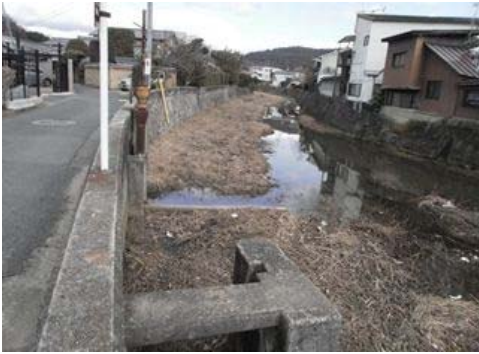
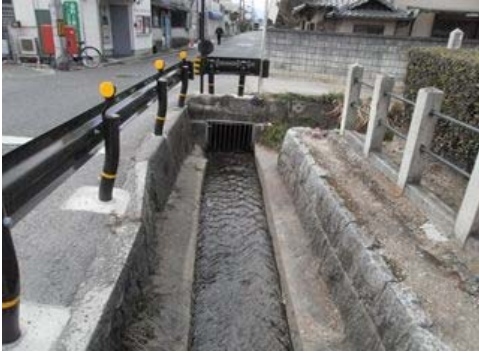
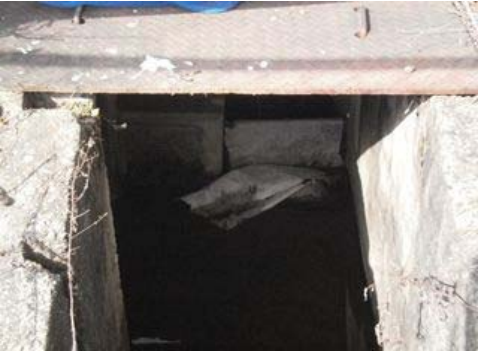
年月日	平成23年1月28日(金曜日) 13:00~14:00											
気象状況	晴			曇り			雨			雪		
調査者	西											
調査箇所	佐保川(取水口)			聖武井堰下流水路			導水管取水箇所					
水量	多い	半分程度	少ない	多い	半分程度	少ない	多い	半分程度	少ない			
水質(濁り等)	濁り(多)	濁り(少)	透明	濁り(多)	濁り(少)	透明	濁り(多)	濁り(少)	透明			
ゴミ等阻害状況	無	有	清掃実施	無	有	清掃実施	無	有	清掃実施			
その他特記事項	取水口から順調に取水されている。			水は順調に流れている。			導水管から水は取水され、順調に流れている。					
現地の状況(写真等)

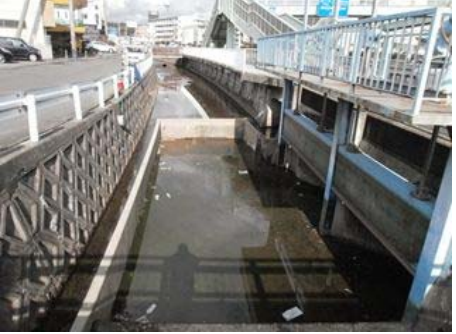
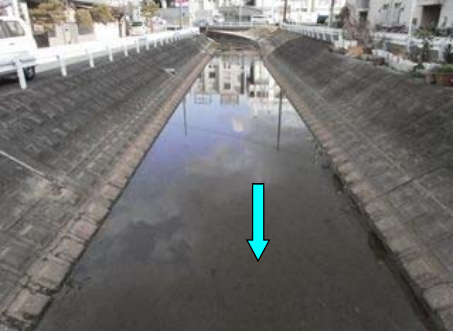
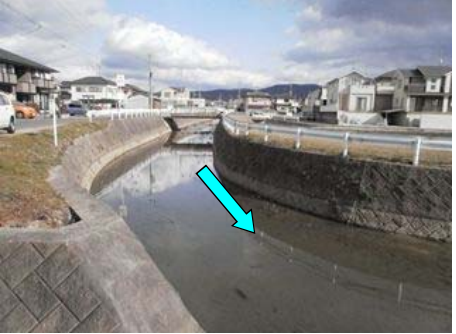
調査箇所	上菰川橋 水深=2cm			神明橋付近 水深=8cm			法華寺町付近 水深=16cm		
	濁り(多)	濁り(少)	透明	濁り(多)	濁り(少)	透明	濁り(多)	濁り(少)	透明
水量 水質 (濁り等) ゴミ等 阻害状況	無	有	清掃 実施	無	有	清掃 実施	無	有	清掃 実施
その他 特記事項	順調に流れている。 臭いは無い。			順調に流れている。 臭いは無い。			順調に流れている。 臭いは無い。鯉10匹以上目視確認できた。		
現地の状況 (写真等)
