| 菰川導水状況調査表-1 | | | | | | | | | | |
| 年月日 | 平成22年8月 6日(金曜日) 14:00～15:00 | | | | | | | | | |

菰川導水状況調査表-2

菰川導水状況調査表-3

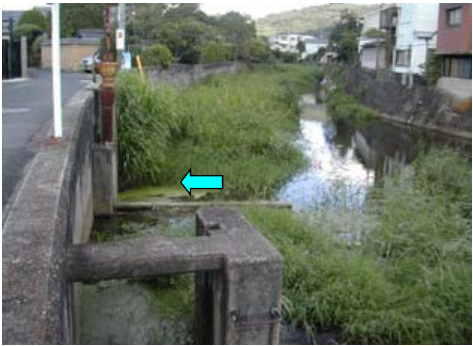
| 菰川導水状況調査表-1 | | | | | | | | | | |
|---|---|---|---|---|---|---|---|---|---|---|
| その他<br>特記事項 | 取水口から順調に取水されている。 | | | 水は順調に流れている。 | | | 導水管から水は取水され、順調に流れている。ただし1箇所は<br>ゲート閉鎖のため取水無し。 | | | |

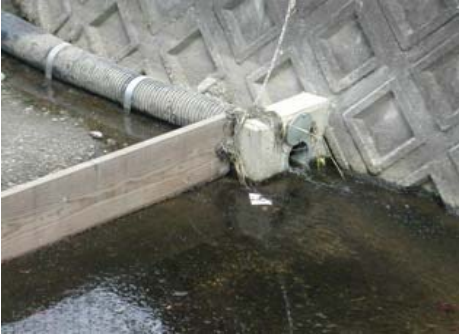
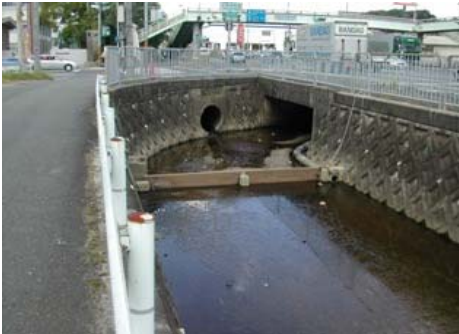
| 調査箇所 | 菰川放流部 | | | 浅川橋 | | | 菰川放流下流 | | |
|---|---|---|---|---|---|---|---|---|---|
| その他<br>特記事項 | 導水管から水は順調に流れている。水量が少なく一部のみ水流がある。 | | | 水流のあるところは川底の確認出来るが、水の滞留しているところは藻が発生している。臭いはしない。 | | | 農業用水路からの水が合流し、水量多い。佐保川放流の井堰がおりている。農業用水路合流箇所より上流側に水の滞留、藻が発生している。 | | |

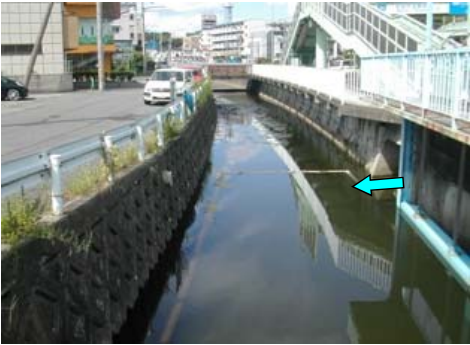
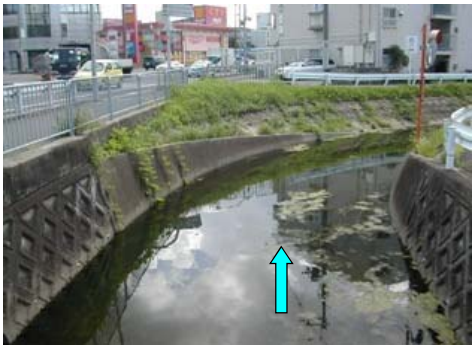
| 調査箇所 | 上菰川橋<br>水深＝32cm | | | 神明橋付近<br>水深＝53cm | | | 法華寺町付近<br>水深＝68cm | | |
|---|---|---|---|---|---|---|---|---|---|
| その他<br>特記事項 | 滞留しているところもあるが流れている。水がやや濁っているが、臭いは無い。 | | | 滞留しているところもあるが流れている。臭いは無い。(水量が多く下流の根固めブロックは目視できない) | | | 順調に流れている。臭いは無い。鯉3匹目視出来た。 | | |
