菰川導水状況調査表-1

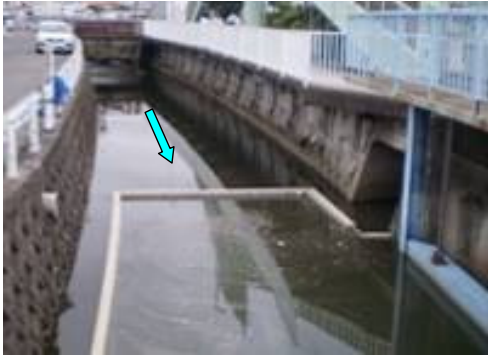
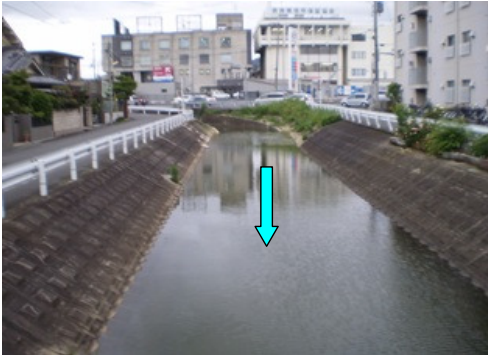
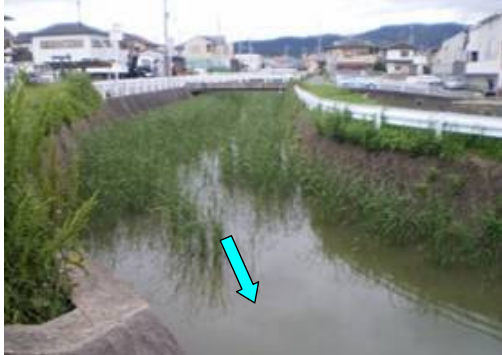
調査箇所	上菰川橋			神明橋付近			法華寺町付近		
	多い	半分程度	少ない	多い	半分程度	少ない	多い	半分程度	少ない
水量	多い	半分程度	少ない	多い	半分程度	少ない	多い	半分程度	少ない
水質 (濁り等)	濁り(多)	濁り(少)	透明	濁り(多)	濁り(少)	透明	濁り(多)	濁り(少)	透明
ゴミ等 阻害状況	無	有	清掃 実施	無	有	清掃 実施	無	有	清掃 実施
その他 特記事項	順調に流れている。水がやや濁っているが、臭いは無い。			順調に流れている。臭いは無い。(堰を立てて水をためている)			順調に流れている。臭いは無い。また、鯉は見られなかった。		
現地の状況 (写真等)
