菰川導水状況調査表-1

菰川導水状況調査表-2

菟川導水状況調査表-3

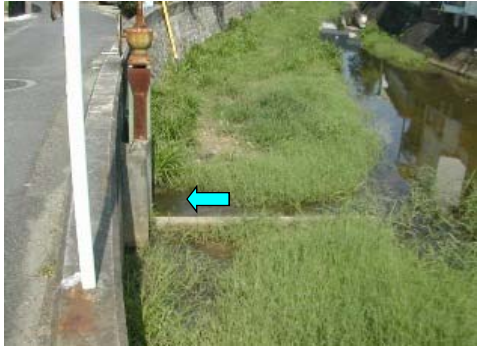
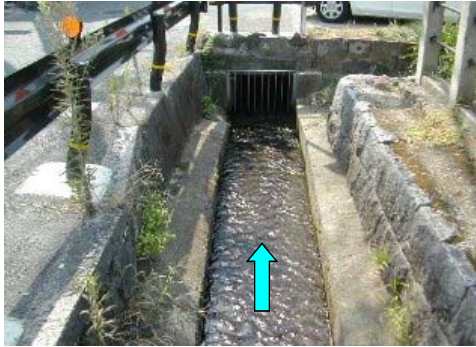
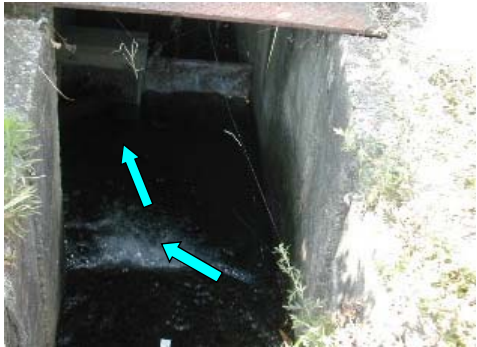
年月日	平成22年9月3日(金曜日) 14:00~15:00											
気象状況	晴			曇り			雨			雪		
調査者	西											
調査箇所	佐保川(取水口)			聖武井堰下流水路			導水管取水箇所					
水量	多い	半分程度	少ない	多い	半分程度	少ない	多い	半分程度	少ない			
水質(濁り等)	濁り(多)	濁り(少)	透明	濁り(多)	濁り(少)	透明	濁り(多)	濁り(少)	透明			
ゴミ等阻害状況	無	有	清掃実施	無	有	清掃実施	無	有	清掃実施			
その他特記事項	取水口から順調に取水されている。			水は順調に流れている。			導水管から水は取水され、順調に流れている。ただし1箇所はゲート閉鎖のため取水無し。					
現地の状況(写真等)

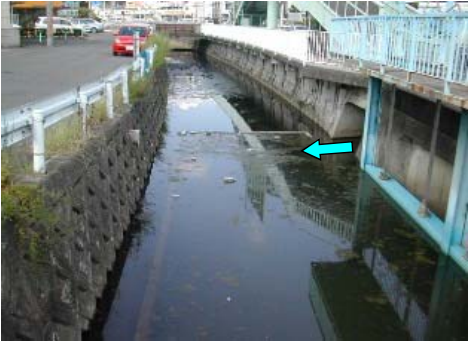
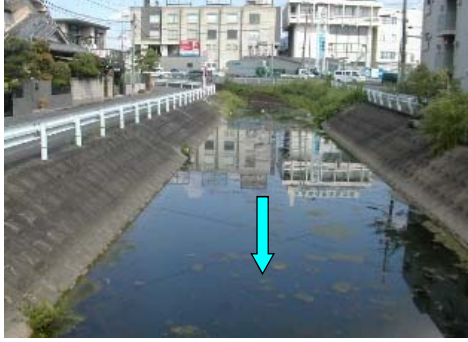
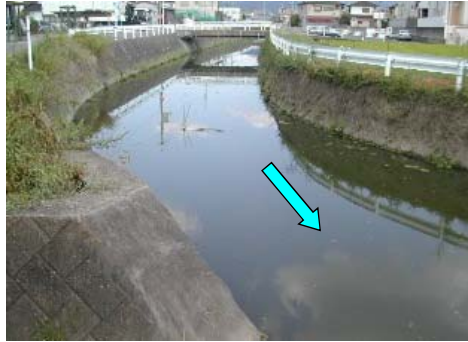
調査箇所	上菟川橋 水深=32cm			神明橋付近 水深=54cm			法華寺町付近 水深=67cm		
水量									
水質 (濁り等)	濁り(多)	濁り(少)	透明	濁り(多)	濁り(少)	透明	濁り(多)	濁り(少)	透明
ゴミ等 阻害状況	無	有	清掃 実施	無	有	清掃 実施	無	有	清掃 実施
その他 特記事項	滞留しているところもあるが流れている。水がやや濁っているが、臭いは無い。			滞留しているところもあるが流れている。臭いは無い。(水量が多く下流の根固めブロックは目視できない)			順調に流れている。臭いは無い。		
現地の状況 (写真等)
