菰川導水状況調査表-1

菰川導水状況調査表-2

菰川導水状況調査表-3

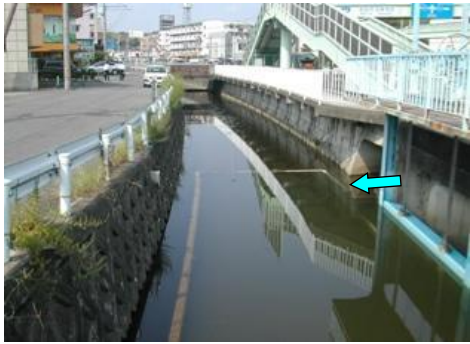
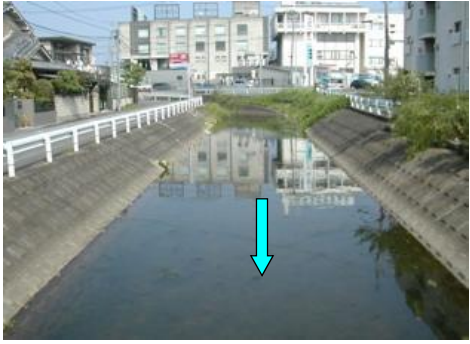
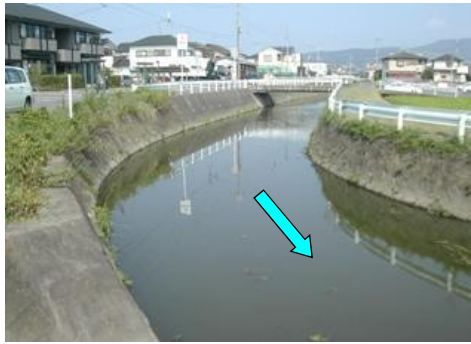
調査箇所	上菰川橋 水深=34cm			神明橋付近 水深=55cm			法華寺町付近 水深=69cm		
水量									
水質 (濁り等)	濁り(多)	濁り(少)	透明	濁り(多)	濁り(少)	透明	濁り(多)	濁り(少)	透明
ゴミ等 阻害状況	無	有	清掃 実施	無	有	清掃 実施	無	有	清掃 実施
その他 特記事項	滞留しているところもあるが流れている。水がやや濁っているが、臭いは無い。			滞留しているところもあるが流れている。臭いは無い。(水量が多く下流の根固めブロックは目視できない)			順調に流れている。臭いは無い。鯉1匹目視出来た。		
現地の状況 (写真等)
