菰川導水状況調査表-1

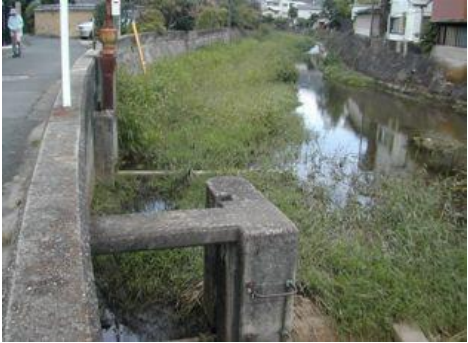
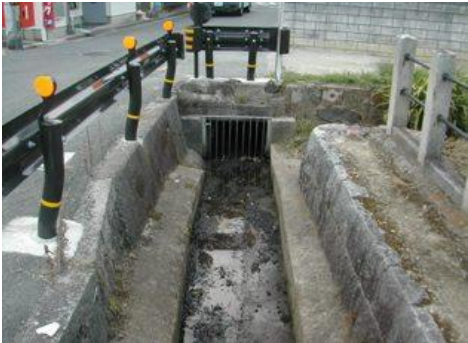
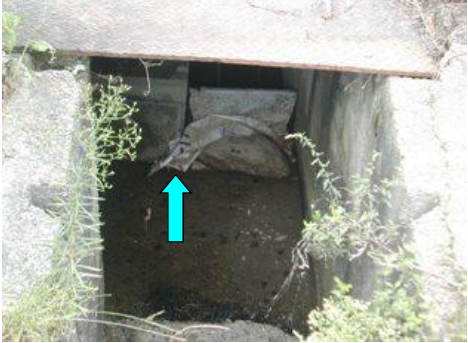
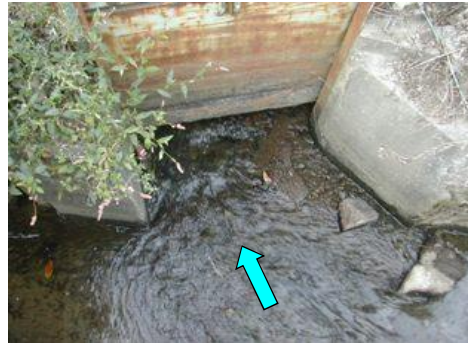
年月日	平成22年10月08日(金曜日) 15:00~16:00									
気象状況	晴			曇り			雨			雪
調査者	西									
調査箇所	佐保川(取水口)			聖武井堰下流水路			導水管取水箇所			
水量	多い	半分程度	少ない	多い	半分程度	少ない	多い	半分程度	少ない	
水質(濁り等)	濁り(多)	濁り(少)	透明	濁り(多)	濁り(少)	透明	濁り(多)	濁り(少)	透明	
ゴミ等阻害状況	無	有	清掃実施	無	有	清掃実施	無	有	清掃実施	
その他特記事項	ゲート閉鎖のため取水されていない。			水は流れていない。			導水管から水は取水され、順調に流れている。ただし手前のゲートからの取水のみ。			
現地の状況(写真等)

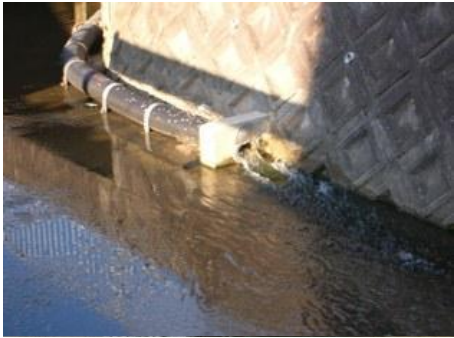
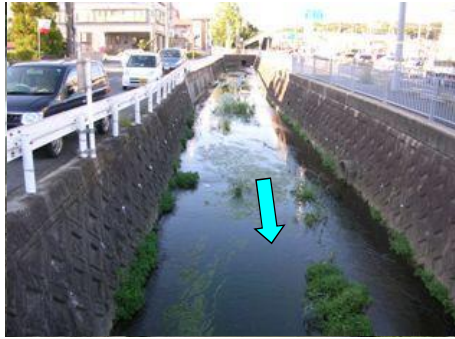
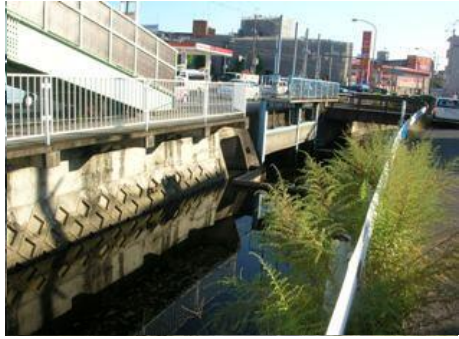
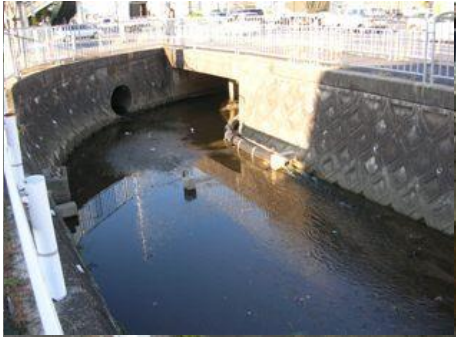
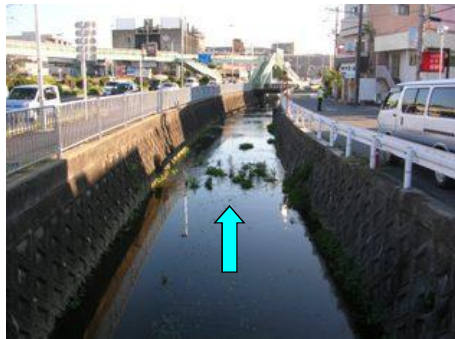
調査箇所	菰川放流部			浅川橋			菰川放流下流		
水量	多い	半分程度	少ない	水深=3cm			水深=11cm		
水質 (濁り等)	濁り(多)	濁り(少)	透明	濁り(多)	濁り(少)	透明	濁り(多)	濁り(少)	透明
ゴミ等 阻害状況	無	有	清掃 実施	無	有	清掃 実施	無	有	清掃 実施
その他 特記事項	導水管から水は順調に流れている。 臭いは無い。 堰板は外されている。			順調に流れている。 臭いは無い。			順調に流れている。 臭いは無い。 下流井堰の堰板が外されているため、水深は浅い。		
現地の状況 (写真等)

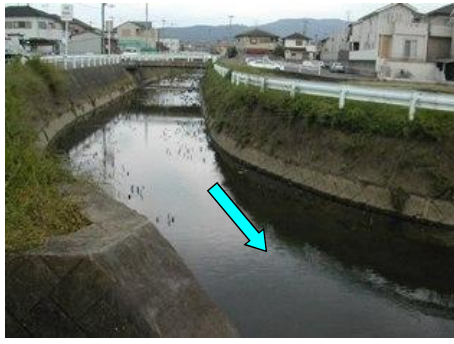
調査箇所	上菰川橋 水深=3cm			神明橋付近 水深=4cm			法華寺町付近 水深=26cm		
水量	濁り(多)	濁り(少)	透明	濁り(多)	濁り(少)	透明	濁り(多)	濁り(少)	透明
水質 (濁り等)									
ゴミ等 阻害状況	無	有	清掃 実施	無	有	清掃 実施	無	有	清掃 実施
その他 特記事項	順調に流れている。 臭いは無い。			順調に流れている。 臭いは無い。			流れは遅いが順調に流れている。 臭いは無い。鯉6匹、目視確認できた。		
現地の状況 (写真等)
