菰川導水状況調査表-1

菰川導水状況調査表-2

菰川導水状況調査表-3

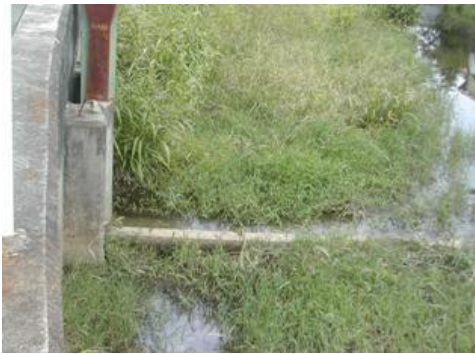
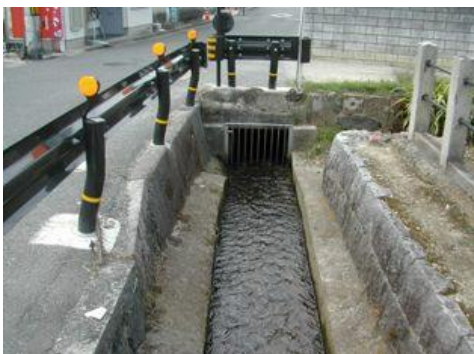
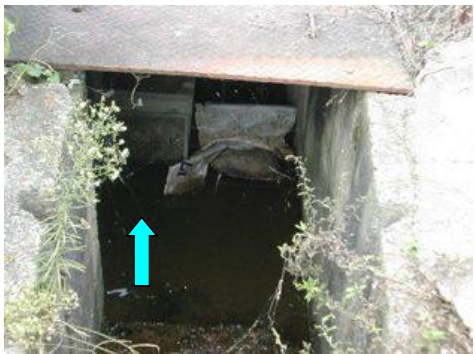
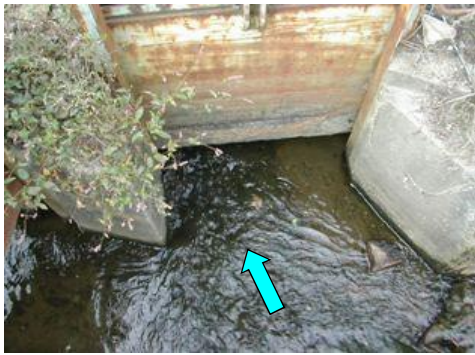
年月日	平成22年10月22日(金曜日) 13:30~14:30											
気象状況	晴			曇り			雨			雪		
調査者	西											
調査箇所	佐保川(取水口)				聖武井堰下流水路				導水管取水箇所			
水量	多い	半分程度	少ない	多い	半分程度	少ない	多い	半分程度	少ない			
水質 (濁り等)	濁り(多)	濁り(少)	透明	濁り(多)	濁り(少)	透明	濁り(多)	濁り(少)	透明			
ゴミ等 障害状況	無	有	清掃 実施	無	有	清掃 実施	無	有	清掃 実施			
その他 特記事項	取水口から順調に取水されている。				水は順調に流れている。				導水管から水は取水され、順調に流れている。			
現地の状況 (写真等)

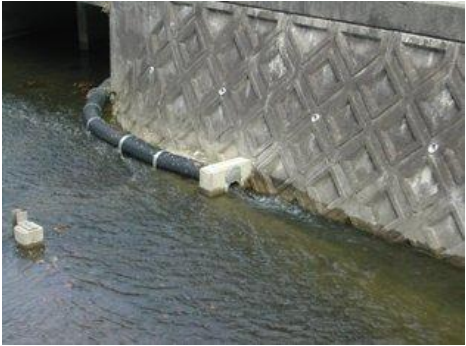
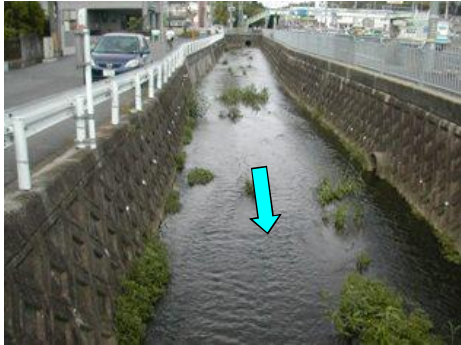
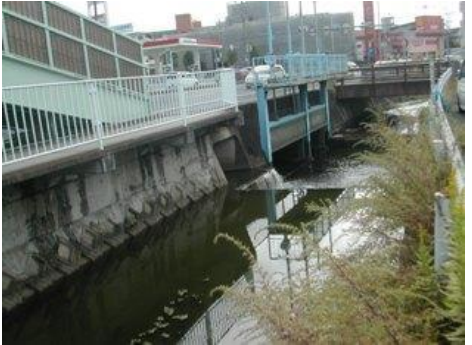
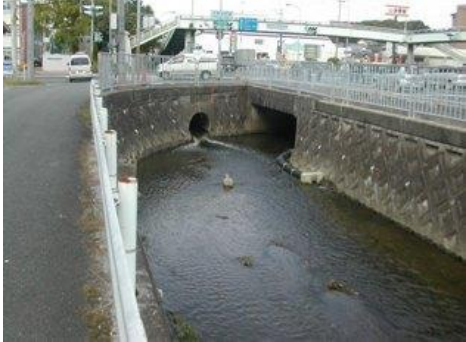
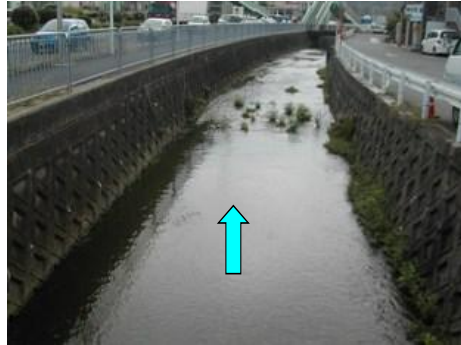
調査箇所	菰川放流部			浅川橋			菰川放流下流		
水量	多い	半分程度	少ない	水深=7cm			水深=20cm		
水質 (濁り等)	濁り(多)	濁り(少)	透明	濁り(多)	濁り(少)	透明	濁り(多)	濁り(少)	透明
ゴミ等 障害状況	無	有	清掃 実施	無	有	清掃 実施	無	有	清掃 実施
その他 特記事項	導水管から水は順調に流れている。 臭いは無い。 堰板は外されている。 一条通り横断管からの流入が多い			順調に流れている。 臭いは無い。			順調に流れている。 臭いは無い。		
現地の状況 (写真等)

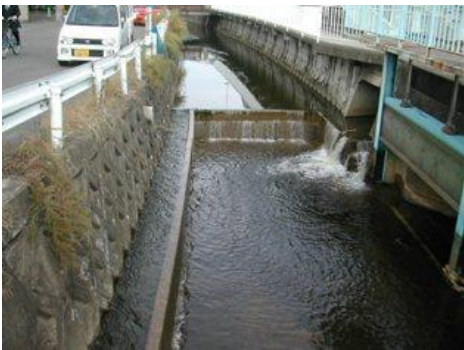
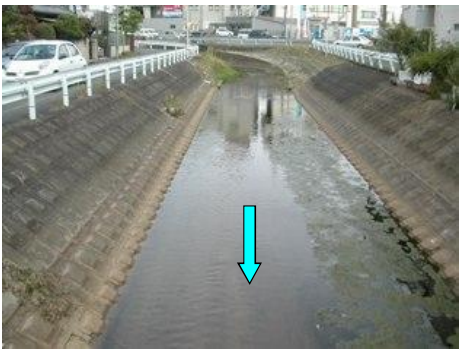
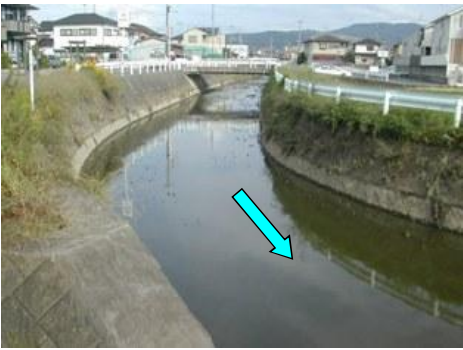
調査箇所	上菰川橋			神明橋付近			法華寺町付近		
水量	水深=6cm			水深=14cm			水深=30cm		
水質 (濁り等)	濁り(多)	濁り(少)	透明	濁り(多)	濁り(少)	透明	濁り(多)	濁り(少)	透明
ゴミ等 阻害状況	無	有	清掃 実施	無	有	清掃 実施	無	有	清掃 実施
その他 特記事項	順調に流れている。 臭いは無い。			順調に流れている。 臭いは無い。			流れは遅いが順調に流れている。 臭いは無い。		
現地の状況 (写真等)
