菰川導水状況調査表-1

菰川導水状況調査表-2

菰川導水状況調査表-3

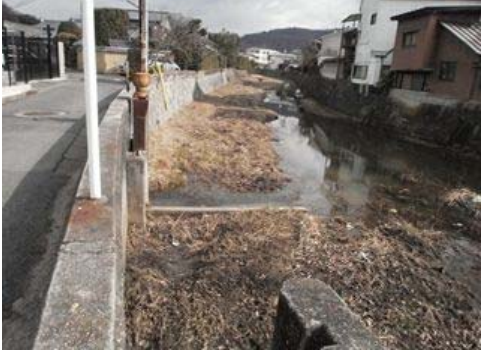
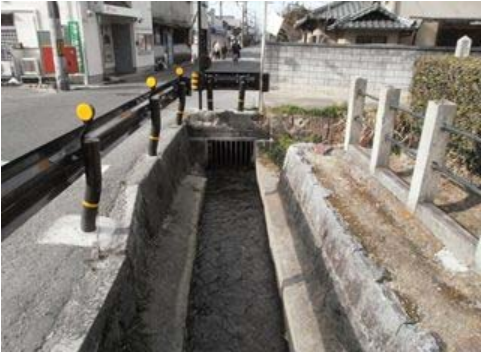
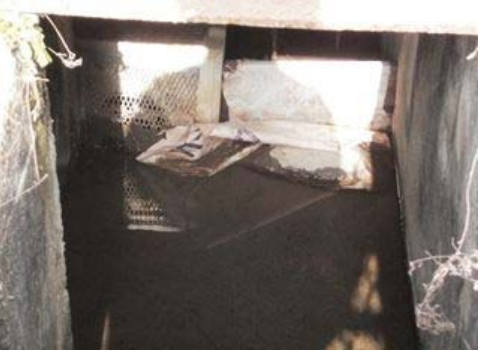
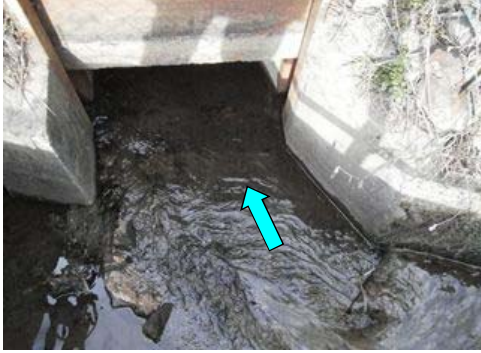
年月日	平成23年1月14日(金曜日) 11:00~12:00											
気象状況	晴			曇り			雨			雪		
調査者	西											
調査箇所	佐保川(取水口)			聖武井堰下流水路			導水管取水箇所					
水量	多い	半分程度	少ない	多い	半分程度	少ない	多い	半分程度	少ない			
水質(濁り等)	濁り(多)	濁り(少)	透明	濁り(多)	濁り(少)	透明	濁り(多)	濁り(少)	透明			
ゴミ等阻害状況	無	有	清掃実施	無	有	清掃実施	無	有	清掃実施			
その他特記事項	取水口から順調に取水されている。			水は順調に流れている。			導水管から水は取水され、順調に流れている。					
現地の状況(写真等)

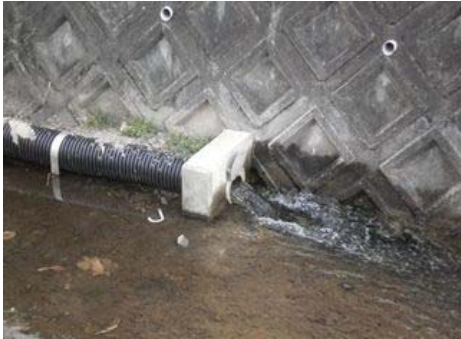
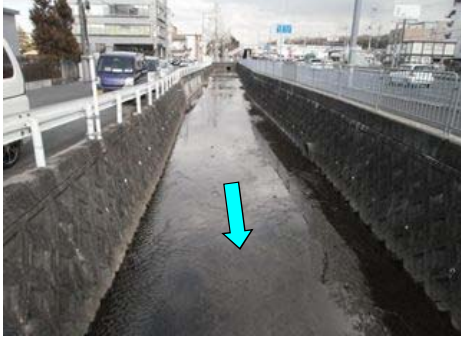
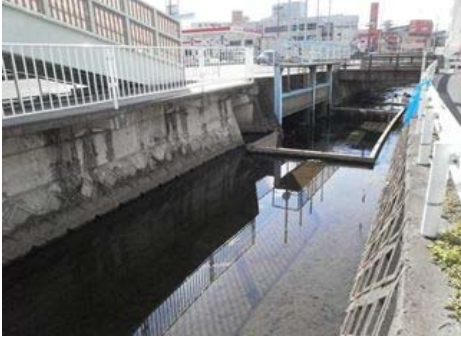
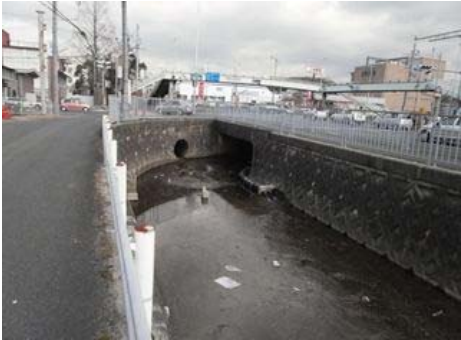
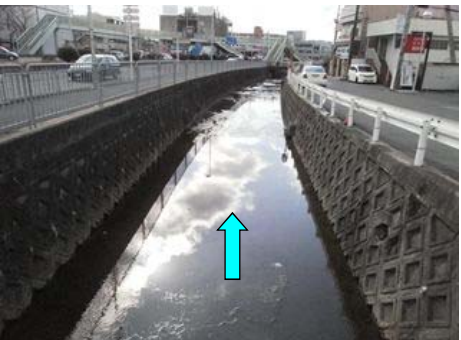
調査箇所	菰川放流部			浅川橋			菰川放流下流		
	多い	半分程度	少ない	水深=3cm			水深=7cm		
水量	多い	半分程度	少ない	濁り(多)	濁り(少)	透明	濁り(多)	濁り(少)	透明
水質 (濁り等)	濁り(多)	濁り(少)	透明	濁り(多)	濁り(少)	透明	濁り(多)	濁り(少)	透明
ゴミ等 阻害状況	無	有	清掃 実施	無	有	清掃 実施	無	有	清掃 実施
その他 特記事項	導水管から水は順調に流れている。 臭いは無い。 堰板は外されている。			順調に流れている。 臭いは無い。			順調に流れている。 臭いは無い。 下流井堰の堰板が外されているため、水深は浅い。		
現地の状況 (写真等)

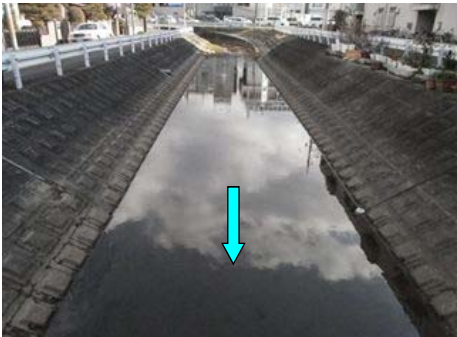
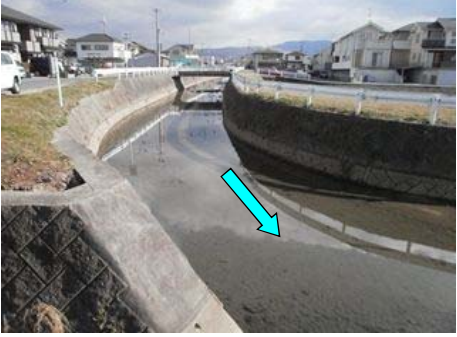
調査箇所	上菰川橋 水深=3cm			神明橋付近 水深=8cm			法華寺町付近 水深=19cm		
	濁り(多)	濁り(少)	透明	濁り(多)	濁り(少)	透明	濁り(多)	濁り(少)	透明
水量									
水質 (濁り等)									
ゴミ等 阻害状況	無	有	清掃 実施	無	有	清掃 実施	無	有	清掃 実施
その他 特記事項	順調に流れている。 臭いは無い。			順調に流れている。 臭いは無い。			順調に流れている。 臭いは無い。鯉10匹以上目視確認できた。		
現地の状況 (写真等)
