菰川導水状況調査表-1

年月日	平成23年5月27日(金曜日) 11:00~12:00								
気象状況	晴			曇り			雨		
調査者	藤田 河田								
調査箇所	佐保川(取水口)			聖武井堰下流水路			導水管取水箇所		
水量	多い	半分程度	少ない	水深=10cm			水深=13cm		
水質(濁り等)	濁り(多)	濁り(少)	透明	濁り(多)	濁り(少)	透明	濁り(多)	濁り(少)	透明
ゴミ等 阻害状況	無	有	清掃 実施	無	有	清掃 実施	無	有	清掃 実施
その他 特記事項	取水口から順調に取水されている。 降雨の影響で佐保川に濁りが少々見られる。			水は順調に流れている。 濁りが少々見られるが、臭いは無い。			導水管から水は取水され、順調に流れている。 農繁期となり取水口が変更されたため、水深測定位置を今回から変更した。		
現地の状況 (写真等)

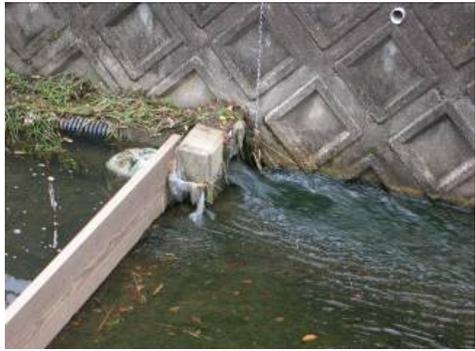
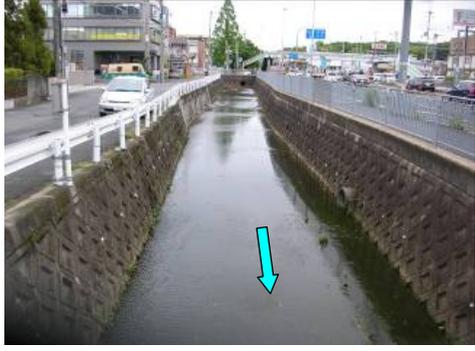
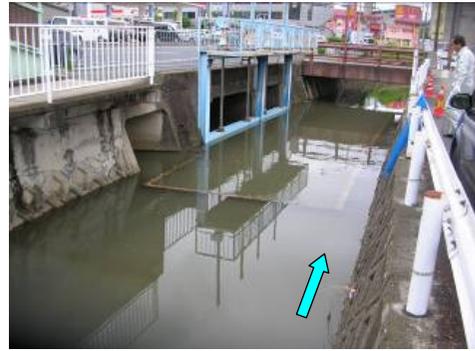
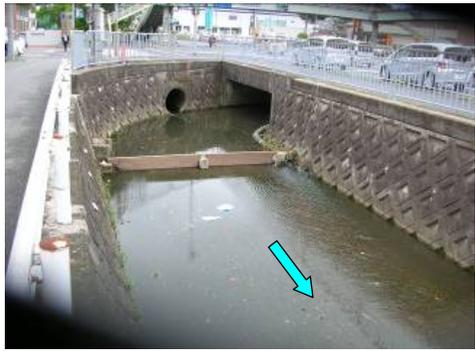
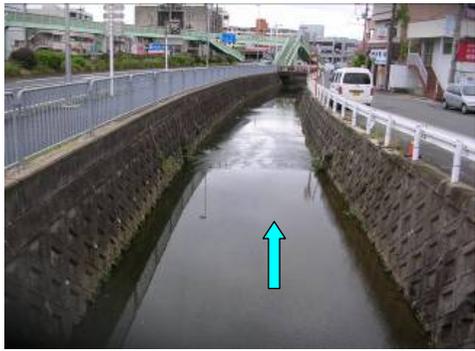
調査箇所	菰川放流部			浅川橋			菰川放流下流		
	多い	半分程度	少ない	水深=3cm			水深=32cm		
水量									
水質 (濁り等)	濁り(多)	濁り(少)	透明	濁り(多)	濁り(少)	透明	濁り(多)	濁り(少)	透明
ゴミ等 阻害状況	無	有	清掃 実施	無	有	清掃 実施	無	有	清掃 実施
その他 特記事項	導水管から水は順調に流れている。 堰板が設置され、取水口から農業用水として取水されている。			順調に流れている。 臭いは無い。			順調に流れている。 下流にある井堰の影響で水深が深い。 濁りは少々あるが、臭いは無い。		
現地の状況 (写真等)

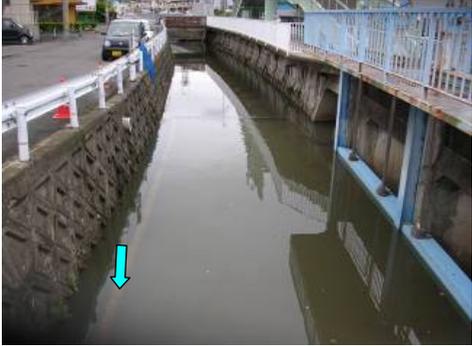
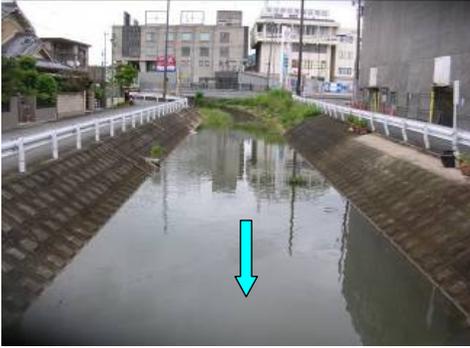
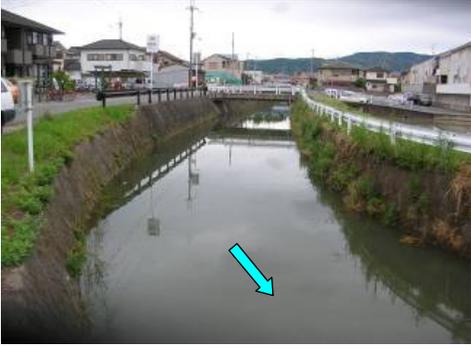
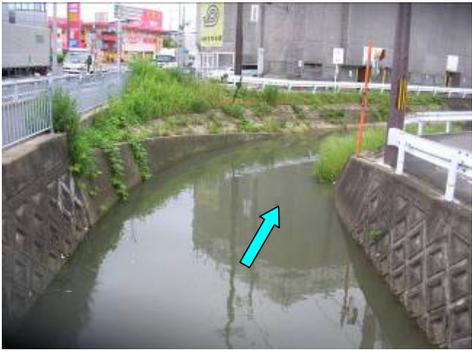
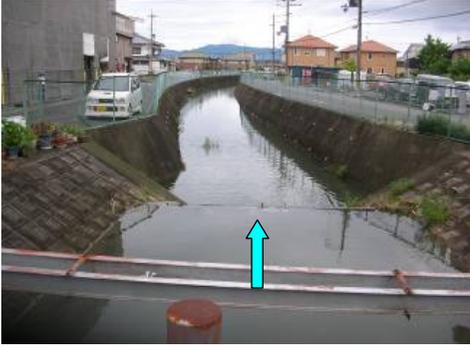
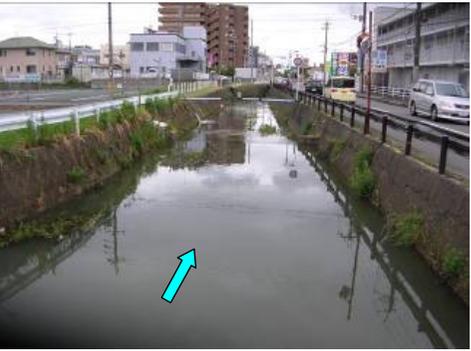
調査箇所	上菰川橋			神明橋付近			法華寺町付近		
水量	水深=38cm			水深=56cm			水深=54cm		
水質 (濁り等)	濁り(多)	濁り(少)	透明	濁り(多)	濁り(少)	透明	濁り(多)	濁り(少)	透明
ゴミ等 阻害状況	無	有	清掃 実施	無	有	清掃 実施	無	有	清掃 実施
その他 特記事項	<p>順調に流れている。 下流にある井堰の影響で水深が深い。 濁りは少々あるが、臭いは無い。</p>			<p>順調に流れている。 堰板が設置され、取水口から農業用水として取水されている。 濁りは少々あるが、臭いは無い。</p>			<p>順調に流れている。 堰板が設置され、取水口から農業用水として取水されている。 濁りは少々あるが、臭いは無い。 多数の鯉を目視確認する事ができた。</p>		
現地の状況 (写真等)
