菰川導水状況調査表-1

菰川導水状況調査表-2

菰川導水状況調査表-3

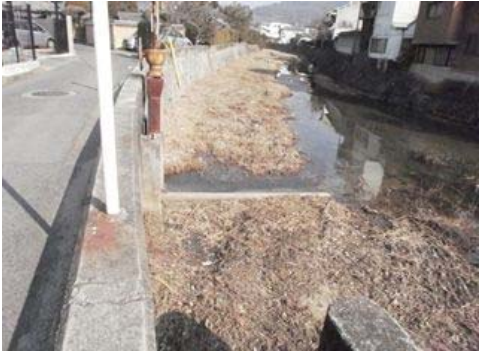
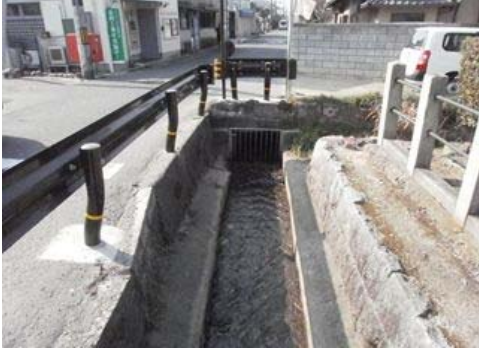
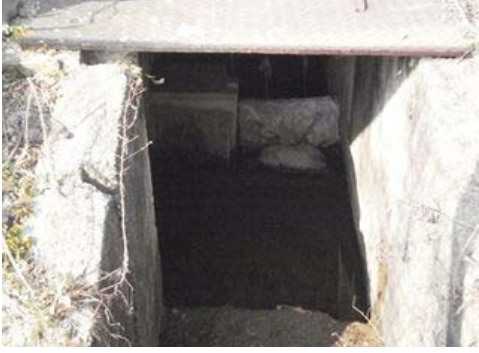
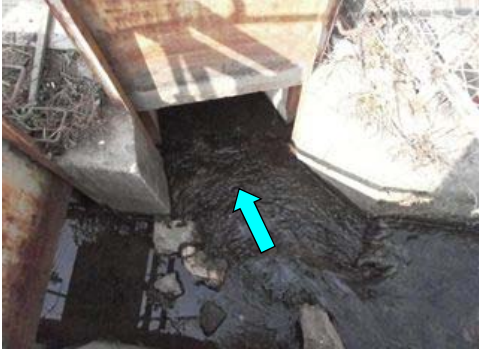
年月日	平成23年2月4日(金曜日) 13:00~14:00											
気象状況	晴			曇り			雨			雪		
調査者	西											
調査箇所	佐保川(取水口)			聖武井堰下流水路			導水管取水箇所					
水量	多い	半分程度	少ない	多い	半分程度	少ない	多い	半分程度	少ない			
水質(濁り等)	濁り(多)	濁り(少)	透明	濁り(多)	濁り(少)	透明	濁り(多)	濁り(少)	透明			
ゴミ等阻害状況	無	有	清掃実施	無	有	清掃実施	無	有	清掃実施			
その他特記事項	取水口から順調に取水されている。			水は順調に流れている。			導水管から水は取水され、順調に流れている。					
現地の状況(写真等)

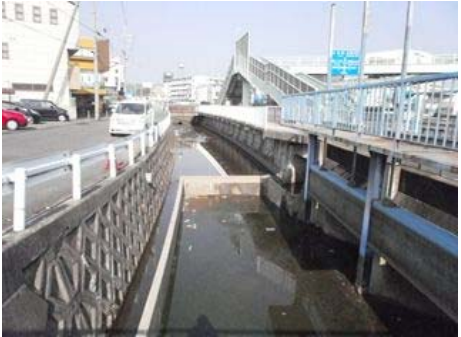
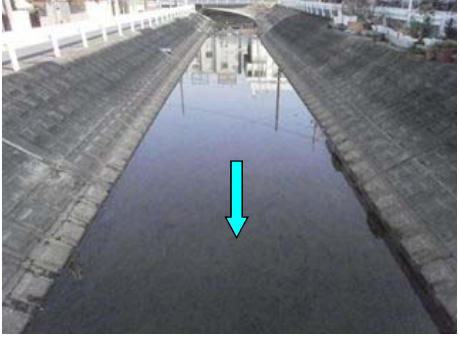
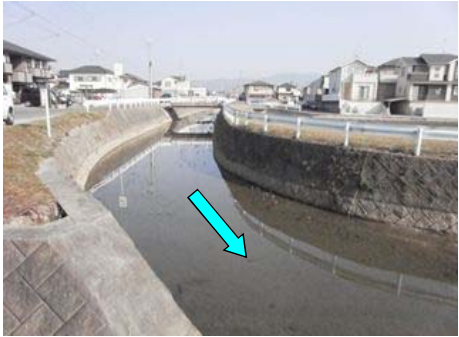
調査箇所	上菰川橋 水深=2cm			神明橋付近 水深=7cm			法華寺町付近 水深=15cm		
	濁り(多)	濁り(少)	透明	濁り(多)	濁り(少)	透明	濁り(多)	濁り(少)	透明
水量									
水質 (濁り等)									
ゴミ等 阻害状況	無	有	清掃 実施	無	有	清掃 実施	無	有	清掃 実施
その他 特記事項	順調に流れている。 臭いは無い。			順調に流れている。 臭いは無い。			順調に流れている。 臭いは無い。カモ2羽と鯉10匹以上目視確認できた。		
現地の状況 (写真等)
