菰川導水状況調査表-1

菰川導水状況調査表-2

菰川導水状況調査表-3

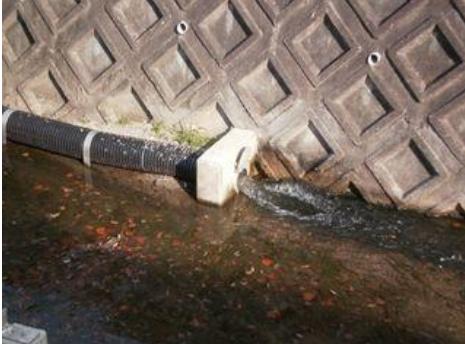
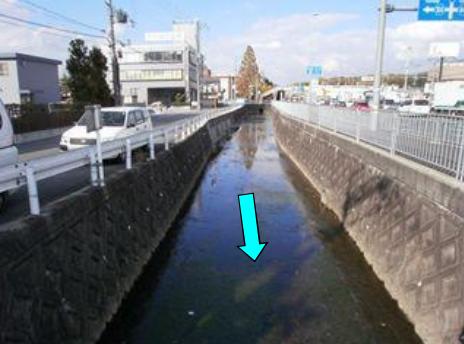
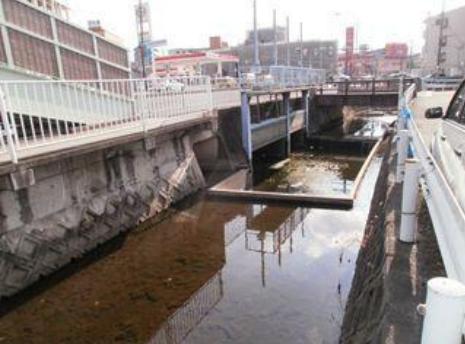
年月日	平成22年11月26日(金曜日) 13:30～14:30								
気象状況	晴			曇り			雨 雪		
調査者	西								
調査箇所	佐保川(取水口)			聖武井堰下流水路			導水管取水箇所		
水量	多い	半分程度	少ない	多い	半分程度	少ない	多い	半分程度	少ない
水質 (濁り等)	濁り(多)	濁り(少)	透明	濁り(多)	濁り(少)	透明	濁り(多)	濁り(少)	透明
ゴミ等 阻害状況	無	有	清掃 実施	無	有	清掃 実施	無	有	清掃 実施
その他 特記事項	取水口から順調に取水されている。			水は順調に流れている。			導水管から水は取水され、順調に流れている。		
現地の状況 (写真等)									
現地の状況 (写真等)

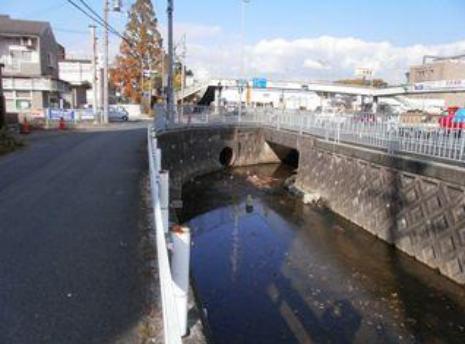
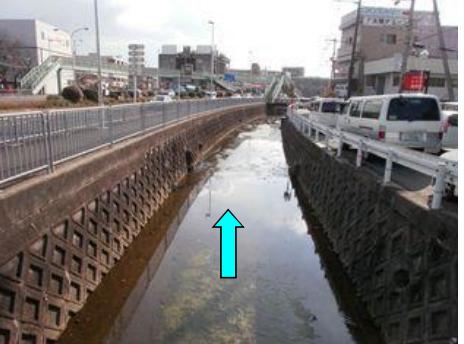
調査箇所	菰川放流部			浅川橋			菰川放流下流		
水量	多い	半分程度	少ない	水深=3cm			水深=12cm		
水質 (濁り等)	濁り(多)	濁り(少)	透明	濁り(多)	濁り(少)	透明	濁り(多)	濁り(少)	透明
ゴミ等 阻害状況	無	有	清掃 実施	無	有	清掃 実施	無	有	清掃 実施
その他 特記事項	導水管から水は順調に流れている。 臭いは無い。 堰板は外されている。			順調に流れている。 臭いは無い。			順調に流れている。 臭いは無い。 下流井堰の堰板が外されているため、水深は浅い。		
現地の状況 (写真等)

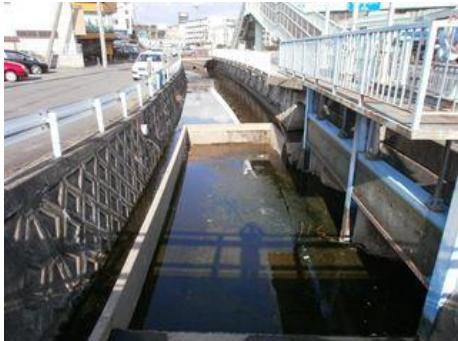
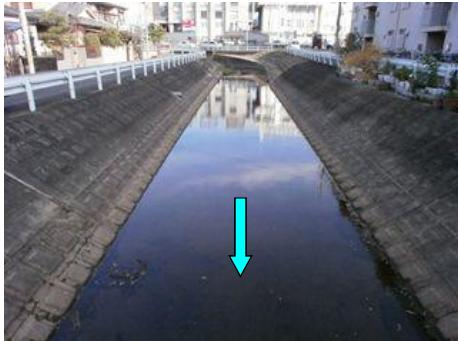
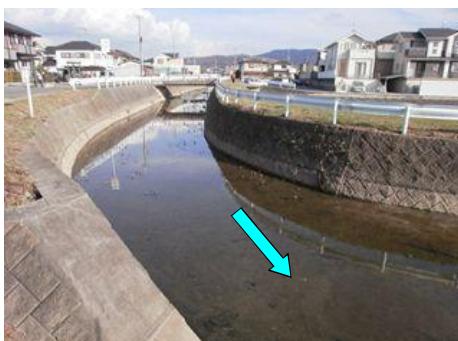
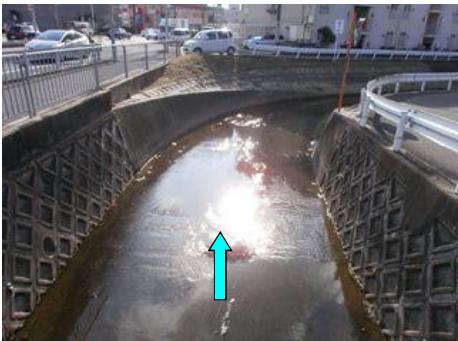
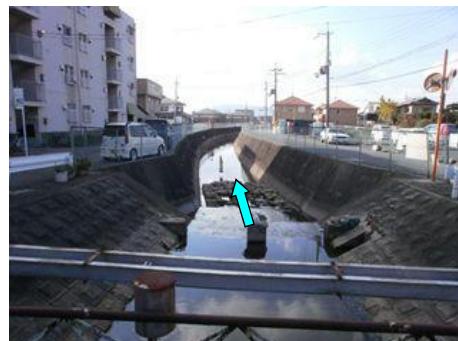
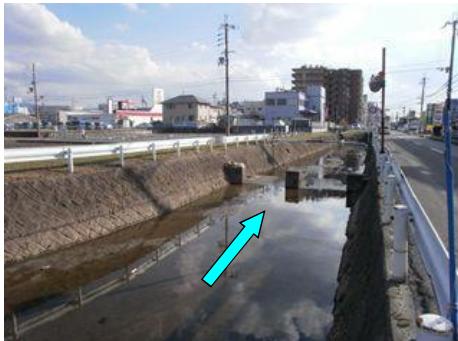
調査箇所	上菰川橋			神明橋付近			法華寺町付近		
水量	水深=3cm			水深=8cm			水深=25cm		
水質 (濁り等)	濁り(多)	濁り(少)	透明	濁り(多)	濁り(少)	透明	濁り(多)	濁り(少)	透明
ゴミ等 阻害状況	無	有	清掃 実施	無	有	清掃 実施	無	有	清掃 実施
その他 特記事項	順調に流れている。 臭いは無い。			順調に流れている。 臭いは無い。			流れは遅いが順調に流れている。 臭いは無い。鯉10匹以上目視確認できた。		
現地の状況 (写真等)
