## 菰川導水状況調査表-1

| 年月日 | 平成22年4月14日(水曜日) 9:30～10:00 | | | | | | | | |
| 調査者 | 福永敏晴 | | | | | | | | |

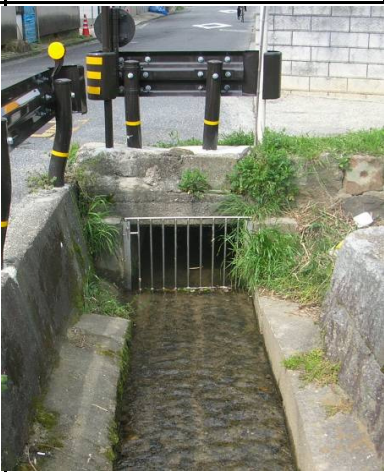
| その他<br>特記事項 | 水は順調に流れている。特に問題は無い。 | | | 布きれ、長い藻等が管口の半分程度覆っている。 | | | 水は順調に流れている。特に問題は無い。 | | |

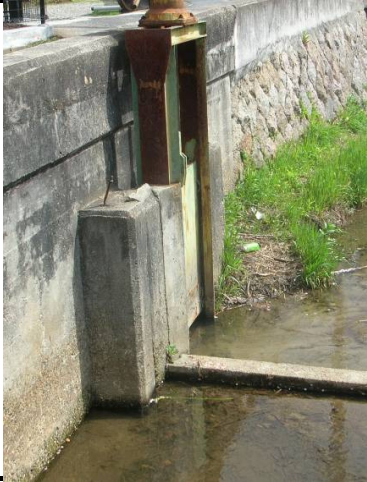
| 調査箇所 | 佐保川(取水口)菰川放流下流 | | | | | | 導水管取水箇所(参考) | | |
|---|---|---|---|---|---|---|---|--|--|
| その他<br>特記事項 | 取水口から順調に取水されている。ゴミのつまり無し。 | | | 水は順調に流れている。特に目立ったゴミは無し。 | | | 清掃後状況 | | |
