菰川導水状況調査表-1

年月日	平成22年6月18日(金曜日) 9:50~11:10								
気象状況	晴			曇り			雨		雪
調査者	岩本								
調査箇所	佐保川(取水口)			聖武井堰下流水路			導水管取水箇所		
水量	多い	半分程度	少ない	多い	半分程度	少ない	多い	半分程度	少ない
水質(濁り等)	濁り(多)	濁り(少)	透明	濁り(多)	濁り(少)	透明	濁り(多)	濁り(少)	透明
ゴミ等 阻害状況	無	有	清掃 実施	無	有	清掃 実施	無	有	清掃 実施
その他 特記事項	取水口から順調に取水されている。			水は順調に流れている。			導水管は閉塞しており、農業用水路(左のヒューム管)のみ取水している。佐保小学校北側にあるゲートが雨の影響で倒れているため、水はほとんど流れていない。		
現地の状況 (写真等)

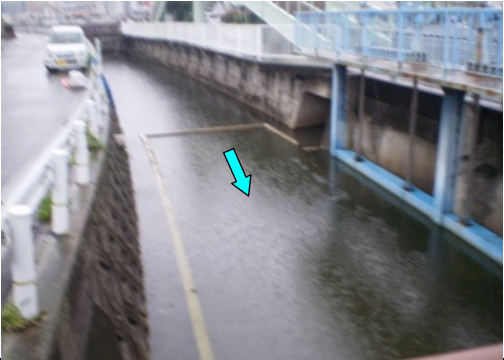
調査箇所	上菰川橋 水深=31cm			神明橋付近 水深=49cm			法華寺町付近 水深=78cm		
水量									
水質 (濁り等)	濁り(多)	濁り(少)	透明	濁り(多)	濁り(少)	透明	濁り(多)	濁り(少)	透明
ゴミ等 阻害状況	無	有	清掃 実施	無	有	清掃 実施	無	有	清掃 実施
その他 特記事項	順調に流れている。水がやや濁っているが、臭いは無い。			順調に流れている。臭いは無い。(水量が多く下流の根固めブロックは目視できない)			順調に流れている。臭いは無い。また、鯉は見られなかった。		
現地の状況 (写真等)
