菰川導水状況調査表-1

菰川導水状況調査表-2

菰川導水状況調査表-3

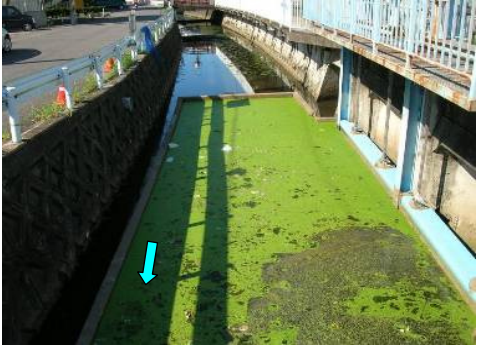
調査箇所	上菰川橋			神明橋付近			法華寺町付近		
水量	水深=12cm			水深=40cm			水深=54cm		
水質 (濁り等)	濁り(多)	濁り(少)	透明	濁り(多)	濁り(少)	透明	濁り(多)	濁り(少)	透明
ゴミ等 阻害状況	無	有	清掃 実施	無	有	清掃 実施	無	有	清掃 実施
その他 特記事項	順調に流れている。 臭いは無いが、放水路取水口に藻が大量に繁茂している。			堰板が設置され、取水口から農業用水として取水されている。 臭いは無いが、藻が少量繁茂している。 1~2cm程度の稚魚数匹を目視確認する事ができた。			順調に流れている。 堰板が設置され、取水口から農業用水として取水されている。 濁りは少々あるが、臭いは無い。 鯉数匹と1~2cm程度の稚魚を多数目視確認する事ができた。		
現地の状況 (写真等)
