| 菰川導水状況調査表-1 | | | | | | | | | |
| 年月日 | 平成22年9月24日(金曜日) 14:30～15:30 | | | | | | | | |

菰川導水状況調査表-2

菰川導水状況調査表-3

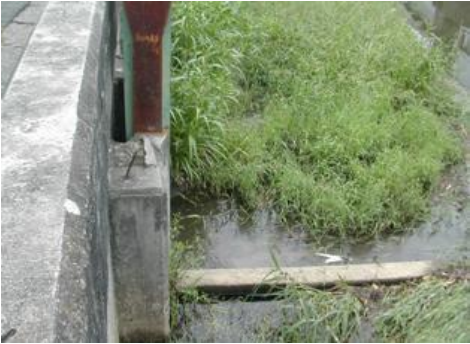
| 菰川導水状況調査表-1 | | | | | | | | | |
|---|---|---|---|---|---|---|---|---|---|
| その他<br>特記事項 | 取水口から順調に取水されている。 | | | 水は順調に流れている。 | | | 導水管から水は取水され、順調に流れている。ただし手前のゲートからの取水のみ。 | | |

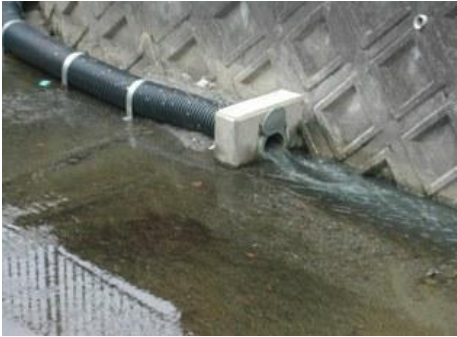
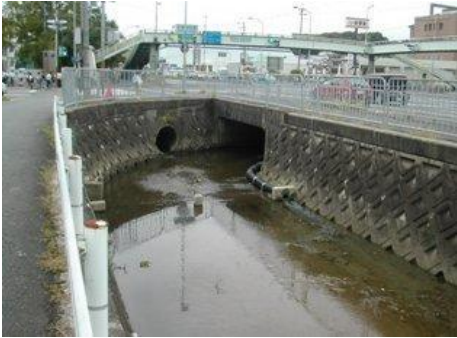
| 調査箇所 | 菰川放流部 | | | 浅川橋 | | | 菰川放流下流 | | |
|---|---|---|---|---|---|---|---|---|---|
| その他<br>特記事項 | 導水管から水は順調に流れている。<br>臭いは無い。<br>堰板は外されている。 | | | 順調に流れている。<br>臭いは無い。 | | | 順調に流れている。<br>臭いは無い。<br>下流井堰の堰板が外されているため、水深は浅い。 | | |

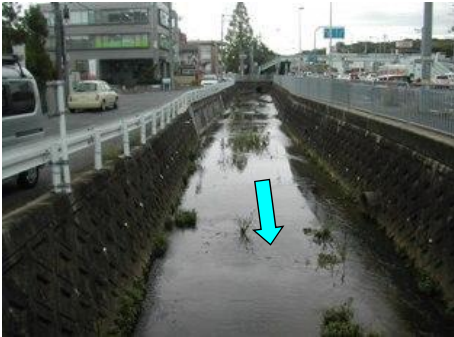
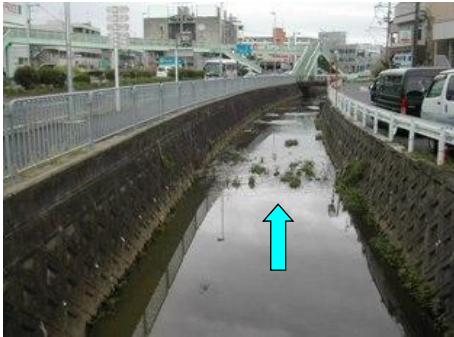
| 調査箇所 | 菰川放流部 | | | 浅川橋 | | | 菰川放流下流 | | |
|---|---|---|---|---|---|---|---|---|---|
| 水 量 | 多い | 半分程度 | 少ない | 水深=3cm | | | 水深=8cm | | |

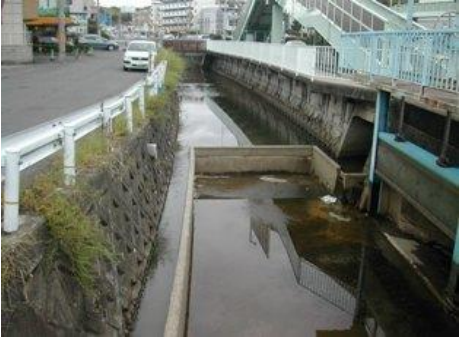
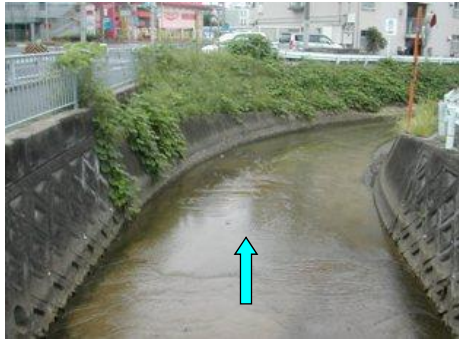
| 調査箇所 | 上菰川橋 | | | 神明橋付近 | | | 法華寺町付近 | | |
|---|---|---|---|---|---|---|---|---|---|
| 水 量 | 水深=8cm | | | 水深=30cm | | | 水深=30cm | | |
| その他<br>特記事項 | 順調に流れている。<br>臭いは無い。 | | | 順調に流れている。<br>臭いは無い。 | | | 順調に流れている。<br>臭いは無い。鯉5匹、目視確認できた。 | | |
