| 菰川導水状況調査表-1 | | | | | | | | | | |
| 年月日 | 平成23年4月21日(木曜日) 16:30~17:30 | | | | | | | | | |
| 調査者 | 河田 | | | | | | | | | |

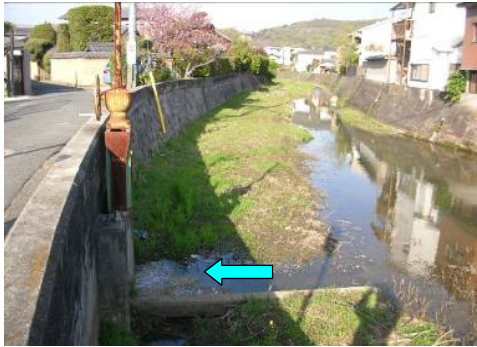
| 菰川導水状況調査表-1 | | | | | | | | | | |
|---|---|---|---|---|---|---|---|---|---|---|
| その他<br>特記事項 | 取水口から順調に取水されている。桜の花びらが多く浮いている。 | | | 水は順調に流れている。 | | | 導水管から水は取水され、順調に流れている。 | | | |

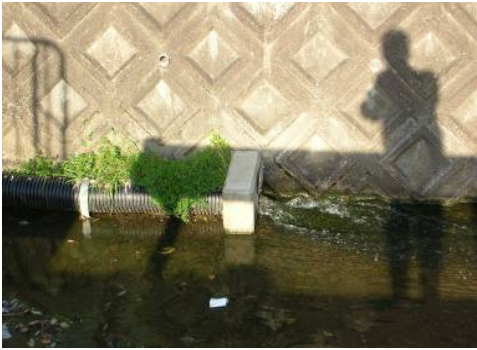
| 菰川導水状況調査表-2 | | | | | | | | | |
|---|---|---|---|---|---|---|---|---|---|
| その他<br>特記事項 | 導水管から水は順調に流れている。<br>堰板は外されている。<br>導水管の対岸に藻が少量浮遊するが、臭いは無い。 | | | 順調に流れている。<br>臭いは無い。 | | | 順調に流れている。<br>臭いは無い。 | | |

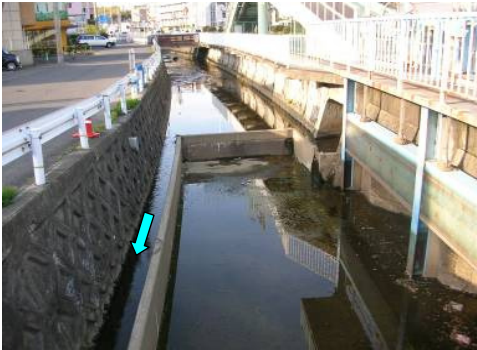
| 調査箇所 | 上菰川橋 | | | 神明橋付近 | | | 法華寺町付近 | | |
|---|---|---|---|---|---|---|---|---|---|
| その他<br>特記事項 | 順調に流れている。<br>臭いは無い。<br>下流井堰の堰板が外されているため、水深は浅い。 | | | 順調に流れている。<br>臭いは無い。 | | | 順調に流れている。<br>臭いは無い。多数の鯉を目視確認する事ができた。 | | |
