菰川導水状況調査表-1

菰川導水状況調査表-2

菰川導水状況調査表-3

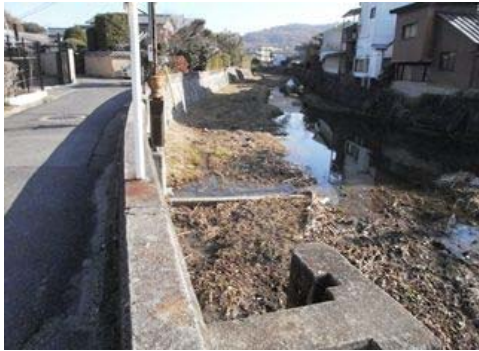
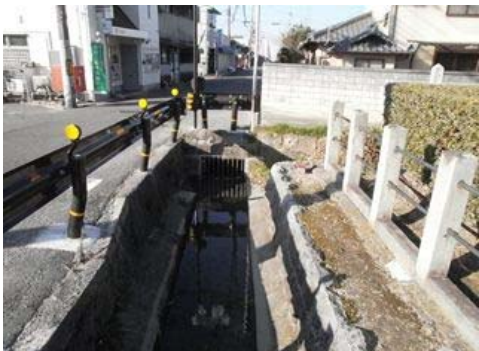
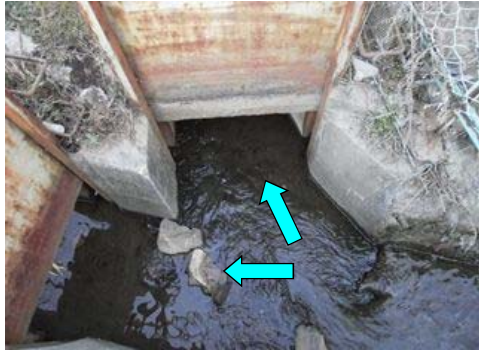
年月日	平成22年12月10日(金曜日) 14:00~15:00											
気象状況	晴			曇り			雨			雪		
調査者	西											
調査箇所	佐保川(取水口)			聖武井堰下流水路			導水管取水箇所					
水量	多い	半分程度	少ない	多い	半分程度	少ない	多い	半分程度	少ない			
水質(濁り等)	濁り(多)	濁り(少)	透明	濁り(多)	濁り(少)	透明	濁り(多)	濁り(少)	透明			
ゴミ等阻害状況	無	有	清掃実施	無	有	清掃実施	無	有	清掃実施			
その他特記事項	取水口から順調に取水されている。			水は順調に流れている。			導水管から水は取水され、順調に流れている。					
現地の状況(写真等)

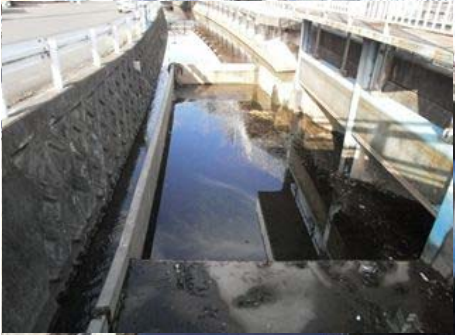
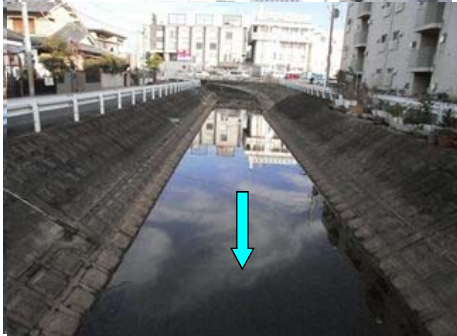
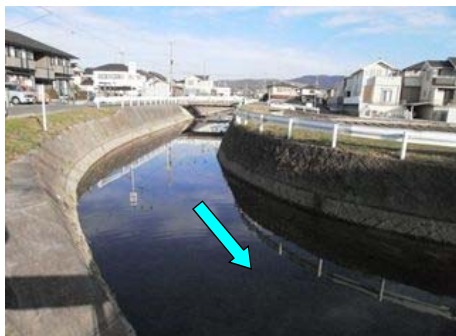
調査箇所	上菰川橋 水深=2cm			神明橋付近 水深=6cm			法華寺町付近 水深=16cm		
	濁り(多)	濁り(少)	透明	濁り(多)	濁り(少)	透明	濁り(多)	濁り(少)	透明
水量									
水質 (濁り等)									
ゴミ等 阻害状況	無	有	清掃 実施	無	有	清掃 実施	無	有	清掃 実施
その他 特記事項	順調に流れている。 臭いは無い。			順調に流れている。 臭いは無い。			流れは遅いが順調に流れている。 臭いは無い。鯉10匹以上目視確認できた。		
現地の状況 (写真等)
