菰川導水状況調査表-1

菰川導水状況調査表-2

菰川導水状況調査表-3

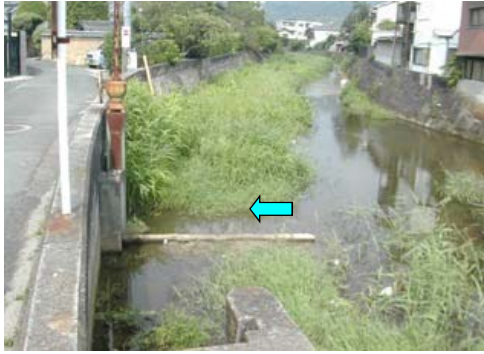
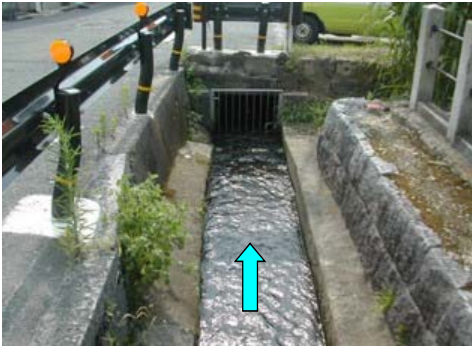
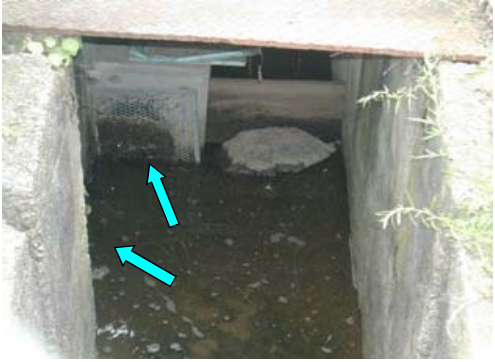
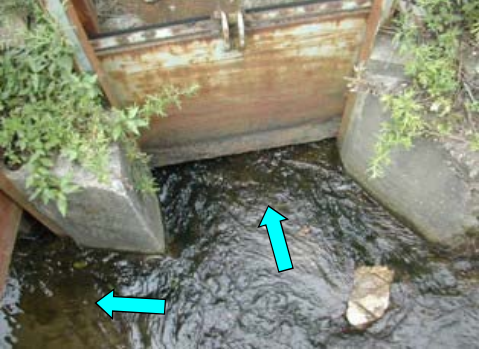
年月日	平成22年7月30日(金曜日) 14:00~15:30											
気象状況	晴			曇り			雨			雪		
調査者	西											
調査箇所	佐保川(取水口)			聖武井堰下流水路			導水管取水箇所					
水量	多い	半分程度	少ない	多い	半分程度	少ない	多い	半分程度	少ない			
水質(濁り等)	濁り(多)	濁り(少)	透明	濁り(多)	濁り(少)	透明	濁り(多)	濁り(少)	透明			
ゴミ等阻害状況	無	有	清掃実施	無	有	清掃実施	無	有	清掃実施			
その他特記事項	取水口から順調に取水されている。			水は順調に流れている。			導水管から水は取水され、順調に流れている。					
現地の状況(写真等)

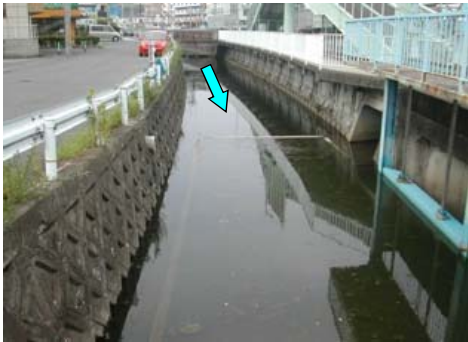
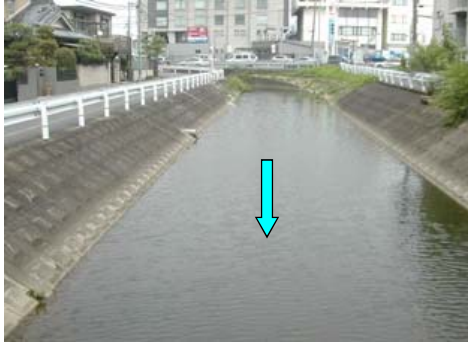
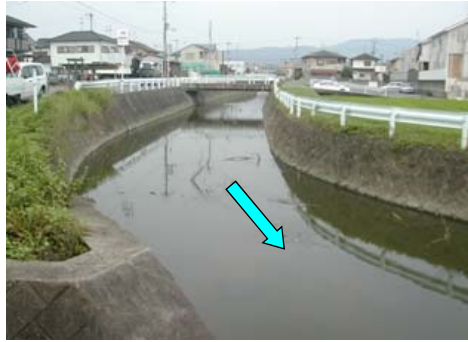
調査箇所	上菰川橋 水深=32cm			神明橋付近 水深=52cm			法華寺町付近 水深=67cm		
水量									
水質 (濁り等)	濁り(多)	濁り(少)	透明	濁り(多)	濁り(少)	透明	濁り(多)	濁り(少)	透明
ゴミ等 阻害状況	無	有	清掃 実施	無	有	清掃 実施	無	有	清掃 実施
その他 特記事項	順調に流れている。水がやや濁っているが、臭いは無い。			順調に流れている。臭いは無い。(水量が多く下流の根固めブロックは目視できない)			順調に流れている。臭いは無い。また、鯉は見られなかった。		
現地の状況 (写真等)
