菰川導水状況調査表-1

菰川導水状況調査表-2

菰川導水状況調査表-3

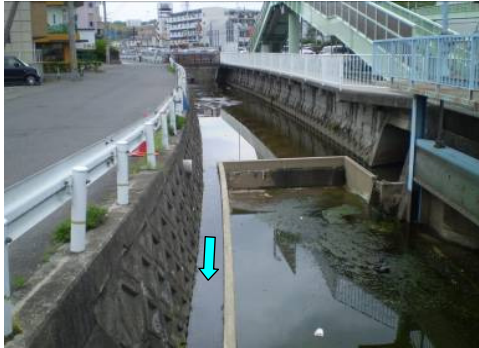
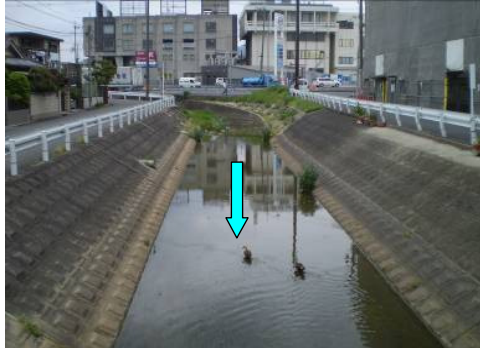
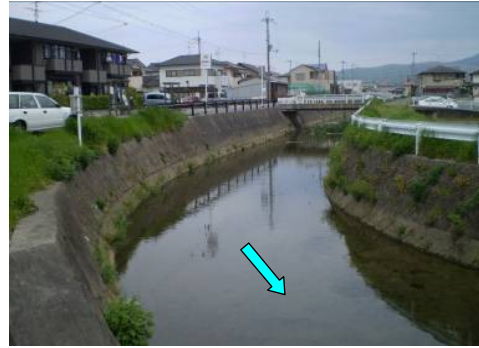
調査箇所	上菰川橋			神明橋付近			法華寺町付近		
水量	水深=3cm			水深=4cm			水深=3cm		
水質 (濁り等)	濁り(多)	濁り(少)	透明	濁り(多)	濁り(少)	透明	濁り(多)	濁り(少)	透明
ゴミ等 阻害状況	無	有	清掃 実施	無	有	清掃 実施	無	有	清掃 実施
その他 特記事項	順調に流れている。 臭いは無い。 下流井堰の堰板が外されているため、水深は浅い。			順調に流れている。鴨が2羽歩いている。 臭いは無い。			順調に流れている。 臭いは無い。多数の鯉を目視確認する事ができた。		
現地の状況 (写真等)
