菰川導水状況調査表-1

菰川導水状況調査表-2

菰川導水状況調査表-3

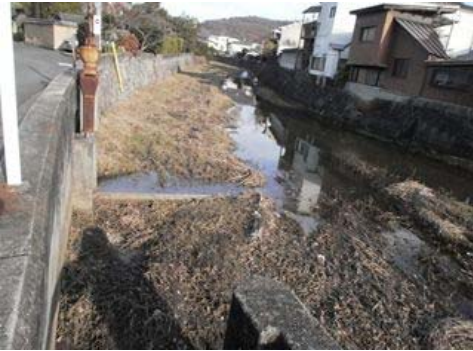
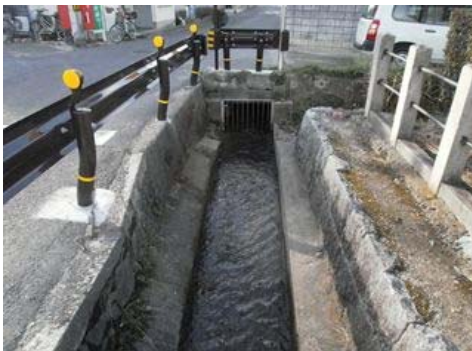
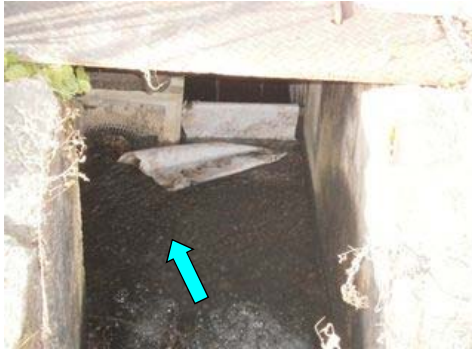
年月日	平成22年12月10日(金曜日) 14:00~15:00											
気象状況	晴			曇り			雨			雪		
調査者	西											
調査箇所	佐保川(取水口)			聖武井堰下流水路			導水管取水箇所					
水量	多い	半分程度	少ない	多い	半分程度	少ない	多い	半分程度	少ない			
水質(濁り等)	濁り(多)	濁り(少)	透明	濁り(多)	濁り(少)	透明	濁り(多)	濁り(少)	透明			
ゴミ等阻害状況	無	有	清掃実施	無	有	清掃実施	無	有	清掃実施			
その他特記事項	取水口から順調に取水されている。			水は順調に流れている。			導水管から水は取水され、順調に流れている。					
現地の状況(写真等)

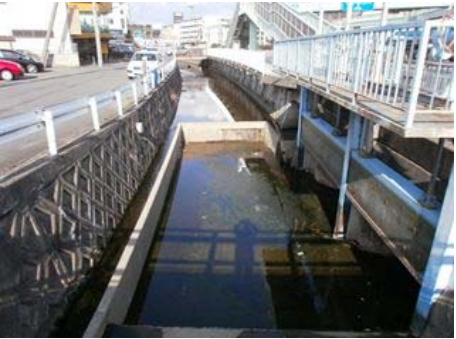
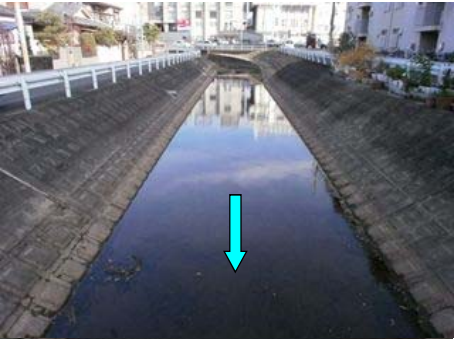
調査箇所	上菰川橋 水深=3cm			神明橋付近 水深=8cm			法華寺町付近 水深=20cm		
水量									
水質 (濁り等)	濁り(多)	濁り(少)	透明	濁り(多)	濁り(少)	透明	濁り(多)	濁り(少)	透明
ゴミ等 阻害状況	無	有	清掃 実施	無	有	清掃 実施	無	有	清掃 実施
その他 特記事項	順調に流れている。 臭いは無い。			順調に流れている。 臭いは無い。			流れは遅いが順調に流れている。 臭いは無い。鯉10匹以上目視確認できた。		
現地の状況 (写真等)
