菰川導水状況調査表-1

菰川導水状況調査表-2

菰川導水状況調査表-3

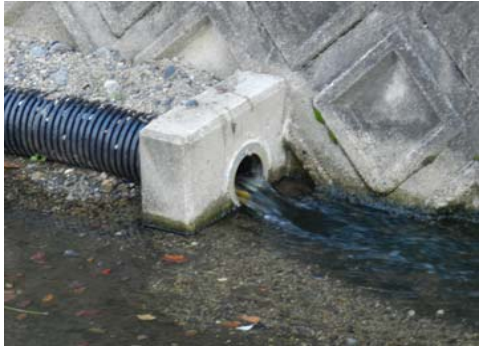
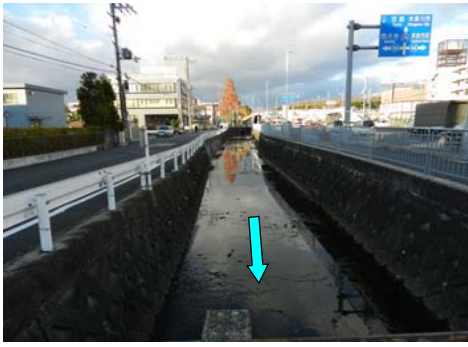
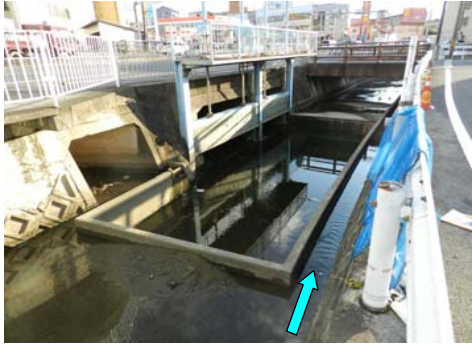
調査箇所	菰川放流部			浅川橋			菰川放流下流		
	多い	半分程度	少ない	水深=1cm			水深=7cm		
水量									
水質 (濁り等)	濁り(多)	濁り(少)	透明	濁り(多)	濁り(少)	透明	濁り(多)	濁り(少)	透明
ゴミ等 阻害状況	無	有	清掃 実施	無	有	清掃 実施	無	有	清掃 実施
その他 特記事項	導水管から水は順調に流れている。 臭いは無い。			順調に流れている。 臭いは無い。			順調に流れている。 臭いは無い。		
現地の状況 (写真等)

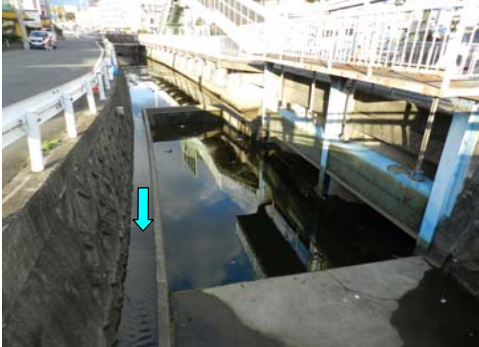
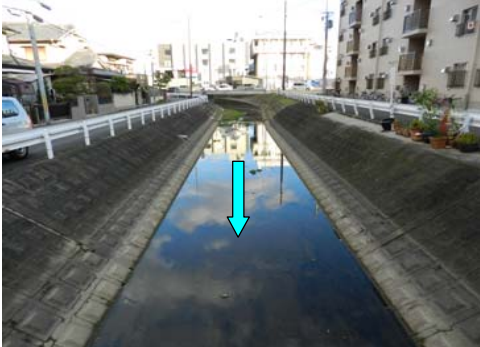
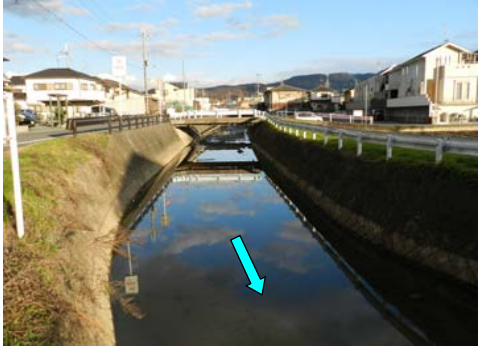
調査箇所	上菰川橋			神明橋付近			法華寺町付近		
水量	水深=1cm			水深=3cm			水深=4cm		
水質 (濁り等)	濁り(多)	濁り(少)	透明	濁り(多)	濁り(少)	透明	濁り(多)	濁り(少)	透明
ゴミ等 阻害状況	無	有	清掃 実施	無	有	清掃 実施	無	有	清掃 実施
その他 特記事項	順調に流れている。 臭いは無い。			順調に流れている。 臭いは無い。			順調に流れている。 臭いは無い。多数の鯉を目視確認する事ができた。		
現地の状況 (写真等)
