菰川導水状況調査表-1

年月日	平成23年1月7日(金曜日) 14:00~15:00											
気象状況	晴			曇り			雨			雪		
調査者	西											
調査箇所	佐保川(取水口)			聖武井堰下流水路			導水管取水箇所					
水量	多い	半分程度	少ない	多い	半分程度	少ない	多い	半分程度	少ない			
水質(濁り等)	濁り(多)	濁り(少)	透明	濁り(多)	濁り(少)	透明	濁り(多)	濁り(少)	透明			
ゴミ等阻害状況	無	有	清掃実施	無	有	清掃実施	無	有	清掃実施			
その他特記事項	取水口から順調に取水されている。			水は順調に流れている。			導水管から水は取水され、順調に流れている。					
現地の状況(写真等)

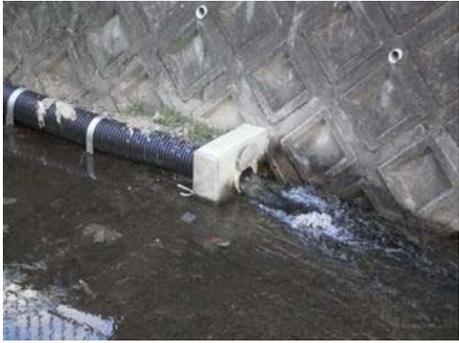
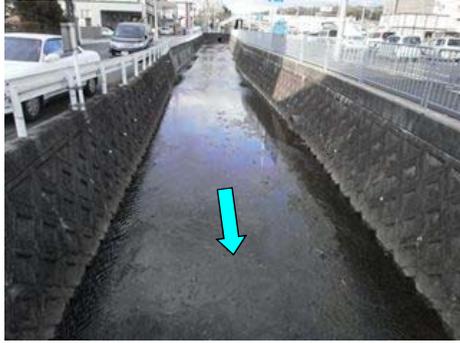
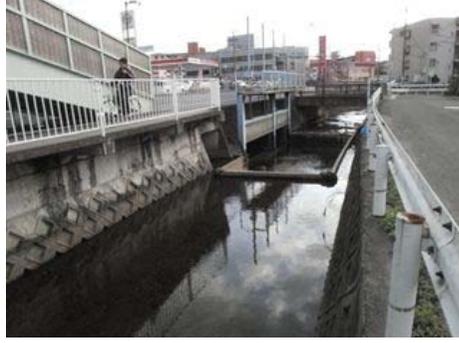
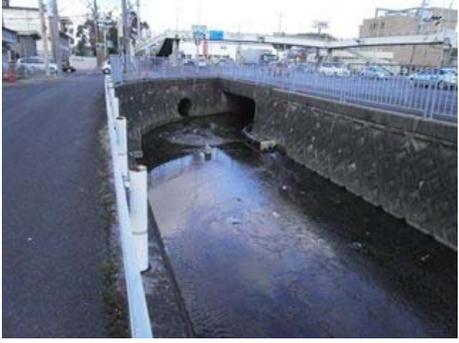
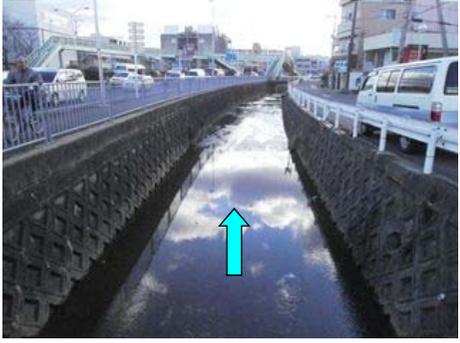
調査箇所	菰川放流部			浅川橋			菰川放流下流		
	多い	半分程度	少ない	水深=3cm			水深=7cm		
水量	多い	半分程度	少ない	濁り(多)	濁り(少)	透明	濁り(多)	濁り(少)	透明
水質 (濁り等)	濁り(多)	濁り(少)	透明	濁り(多)	濁り(少)	透明	濁り(多)	濁り(少)	透明
ゴミ等 阻害状況	無	有	清掃 実施	無	有	清掃 実施	無	有	清掃 実施
その他 特記事項	導水管から水は順調に流れている。 臭いは無い。 堰板は外されている。			順調に流れている。 臭いは無い。			順調に流れている。 臭いは無い。 下流井堰の堰板が外されているため、水深は浅い。		
現地の状況 (写真等)

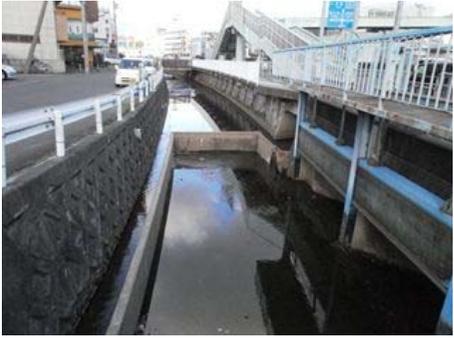
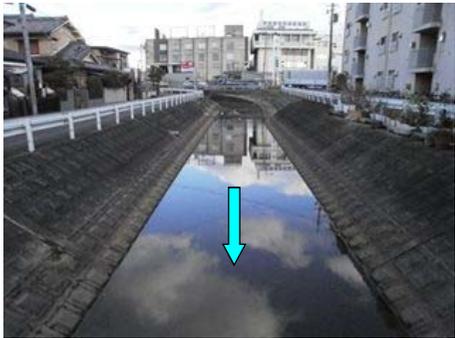
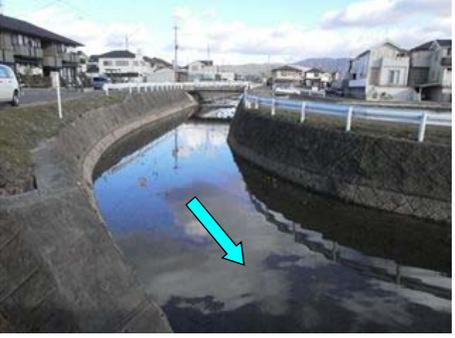
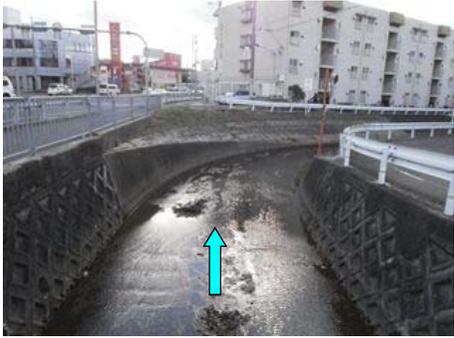
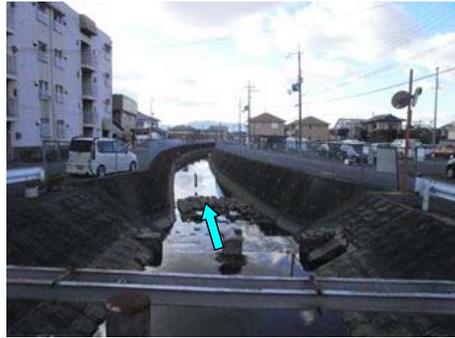
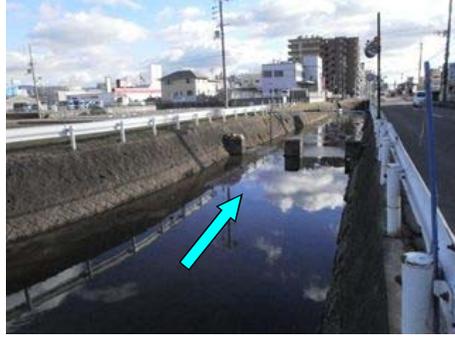
調査箇所	上菰川橋 水深=2cm			神明橋付近 水深=7cm			法華寺町付近 水深=18cm		
	濁り(多)	濁り(少)	透明	濁り(多)	濁り(少)	透明	濁り(多)	濁り(少)	透明
水量									
水質 (濁り等)									
ゴミ等 阻害状況	無	有	清掃 実施	無	有	清掃 実施	無	有	清掃 実施
その他 特記事項	順調に流れている。 臭いは無い。			順調に流れている。 臭いは無い。			順調に流れている。 臭いは無い。鯉10匹以上目視確認できた。		
現地の状況 (写真等)
