菰川導水状況調査表-1

年月日	平成22年11月8日(月曜日) 9:30~10:30									
気象状況	晴			曇り			雨			雪
調査者	西									
調査箇所	佐保川(取水口)			聖武井堰下流水路			導水管取水箇所			
水量	多い	半分程度	少ない	多い	半分程度	少ない	多い	半分程度	少ない	
水質(濁り等)	濁り(多)	濁り(少)	透明	濁り(多)	濁り(少)	透明	濁り(多)	濁り(少)	透明	
ゴミ等阻害状況	無	有	清掃実施	無	有	清掃実施	無	有	清掃実施	
その他特記事項	取水口から順調に取水されている。			水は順調に流れている。			導水管から水は取水され、順調に流れている。			
現地の状況(写真等)	 			 			 			
現地の状況(写真等)

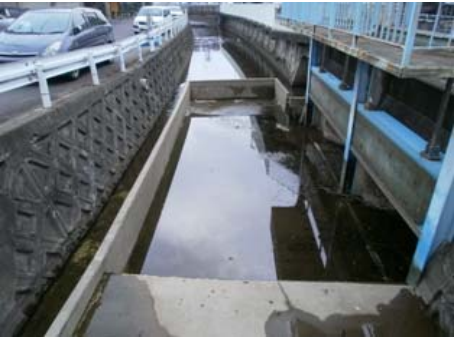
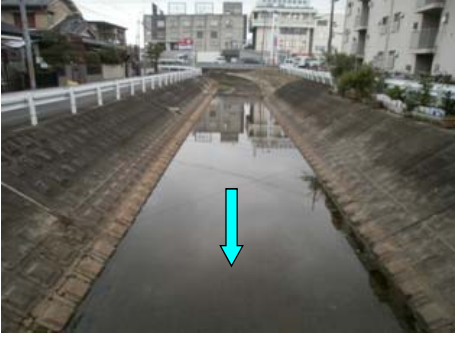
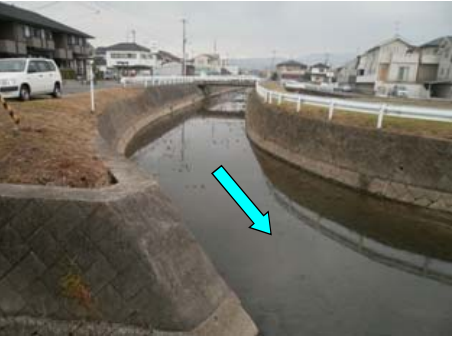
調査箇所	上菰川橋 水深=3cm			神明橋付近 水深=8cm			法華寺町付近 水深=32cm		
	濁り(多)	濁り(少)	透明	濁り(多)	濁り(少)	透明	濁り(多)	濁り(少)	透明
水量									
水質 (濁り等)									
ゴミ等 阻害状況	無	有	清掃 実施	無	有	清掃 実施	無	有	清掃 実施
その他 特記事項	順調に流れている。 臭いは無い。			順調に流れている。 臭いは無い。			流れは遅いが順調に流れている。 臭いは無い。10匹以上、目視確認できた。		
現地の状況 (写真等)
