菰川導水状況調査表-1

菰川導水状況調査表-2

菰川導水状況調査表-3

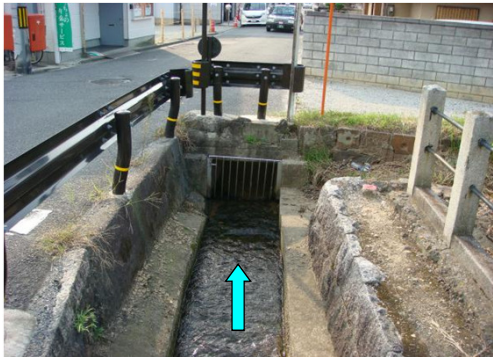
年月日	平成23年9月28日(水曜日) 14:30~15:00										
気象状況	晴			曇り			雨			雪	
調査者	川本、河田										
調査箇所	佐保川(取水口)			聖武井堰下流水路			導水管取水箇所				
水量	多い	半分程度	少ない	水深=11cm						水深=0cm	
水質(濁り等)	濁り(多)	濁り(少)	透明	濁り(多)	濁り(少)	透明	濁り(多)	濁り(少)	透明	透明	
ゴミ等 阻害状況	無	有	清掃 実施	無	有	清掃 実施	無	有	清掃 実施	清掃 実施	
その他 特記事項	取水口から順調に取水されている。			水は順調に流れている。 臭いは無い。			佐保川小学校前の井堰が転倒しているため水が流れていない。				
現地の状況 (写真等)

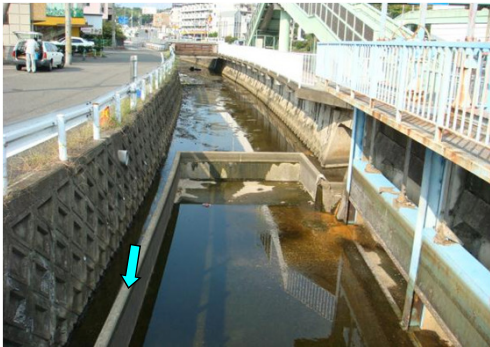
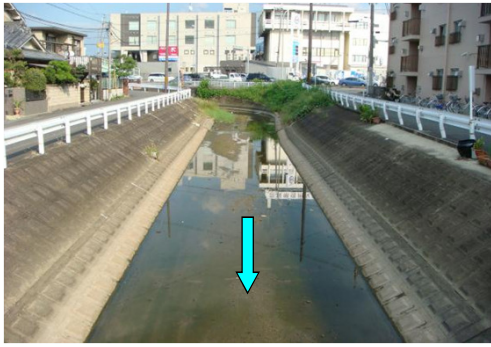
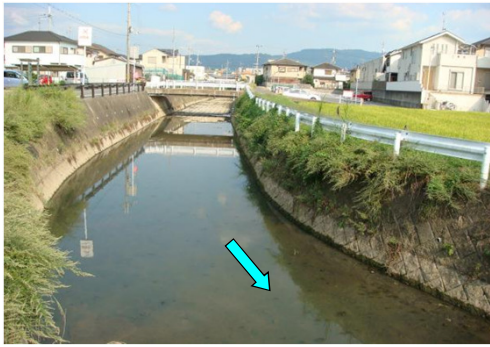
調査箇所	上菰川橋			神明橋付近			法華寺町付近		
水量	水深=2cm			水深=3cm			水深=54cm		
水質 (濁り等)	濁り(多)	濁り(少)	透明	濁り(多)	濁り(少)	透明	濁り(多)	濁り(少)	透明
ゴミ等 阻害状況	無	有	清掃 実施	無	有	清掃 実施	無	有	清掃 実施
その他 特記事項	水量は少ないが、順調に流れている。 透明で臭いは無い。 所々土砂が堆積している。			水量は少ないが、順調に流れている。 透明で臭いは無い。 堰板が外されている。			水量は少ないが、順調に流れている。 透明で臭いは無い。 堰板が外されている。 50cm前後の鯉10数匹を目視確認する事ができた。		
現地の状況 (写真等)
