菰川導水状況調査表-1

菰川導水状況調査表-2

菰川導水状況調査表-3

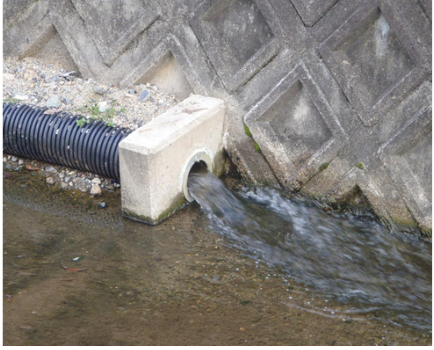
調査箇所	菰川放流部			浅川橋			菰川放流下流		
水量	多い	半分程度	少ない	水深=3cm			水深=10cm		
水質 (濁り等)	濁り(多)	濁り(少)	透明	濁り(多)	濁り(少)	透明	濁り(多)	濁り(少)	透明
ゴミ等 阻害状況	無	有	清掃 実施	無	有	清掃 実施	無	有	清掃 実施
その他 特記事項	導水管から水は順調に流れている。 堰板は外されている。 臭いは無いが、枯れ草等のゴミが少量散乱している。			順調に流れている。 臭いは無い。			順調に流れている。 臭いは無い。		
現地の状況 (写真等)

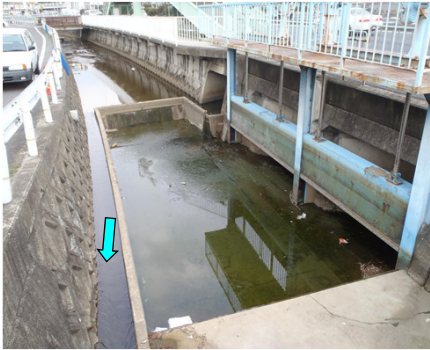
調査箇所	上菰川橋			神明橋付近			法華寺町付近		
水量	水深=2cm			水深=6cm			水深=4cm		
水質 (濁り等)	濁り(多)	濁り(少)	透明	濁り(多)	濁り(少)	透明	濁り(多)	濁り(少)	透明
ゴミ等 阻害状況	無	有	清掃 実施	無	有	清掃 実施	無	有	清掃 実施
その他 特記事項	順調に流れている。 臭いは無い。 下流井堰の堰板が外されているため、水深は浅い。			順調に流れている。 臭いは無い。			順調に流れている。 臭いは無い。多数の鯉を目視確認する事ができた。		
現地の状況 (写真等)
