菰川導水状況調査表-1

菰川導水状況調査表-2

菰川導水状況調査表-3

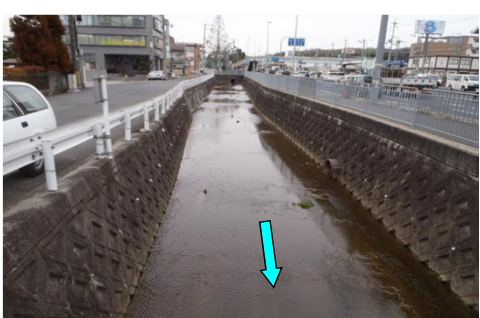
調査箇所	菰川放流部			浅川橋			菰川放流下流		
水量	多い	半分程度	少ない	水深=3cm			水深=11cm		
水質 (濁り等)	濁り(多)	濁り(少)	透明	濁り(多)	濁り(少)	透明	濁り(多)	濁り(少)	透明
ゴミ等 阻害状況	無	有	清掃 実施	無	有	清掃 実施	無	有	清掃 実施
その他 特記事項	導水管から水は順調に流れている。 堰板は外されている。			順調に流れている。 臭いは無い。			順調に流れている。 臭いは無い。		
現地の状況 (写真等)
