菰川導水状況調査表-2

菰川導水状況調査表-3

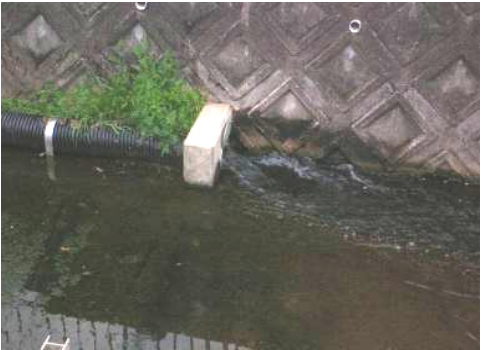
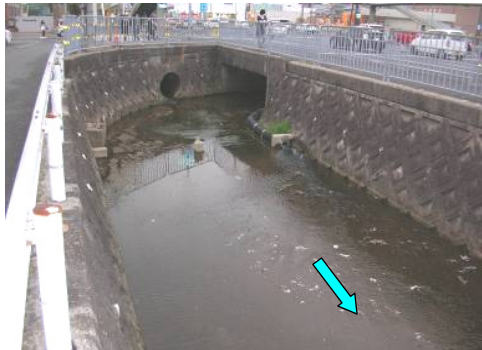
| 調査箇所 | 菰川放流部 | | | 浅川橋 | | | 菰川放流下流 | | |
|---|---|---|---|---|---|---|---|---|---|
| その他<br>特記事項 | 導水管から水は順調に流れている。<br>堰板は外されている。<br>導水管の対岸に藻が少量浮遊するが、臭いは無い。 | | | 順調に流れている。<br>臭いは無い。 | | | 順調に流れている。<br>臭いは無い。 | | |

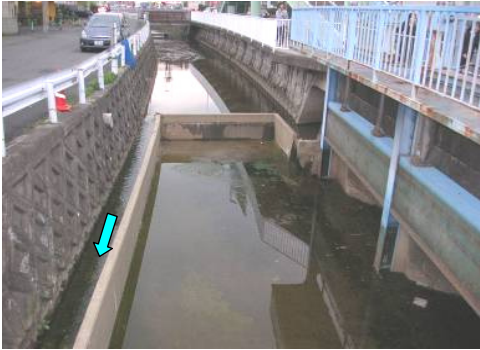
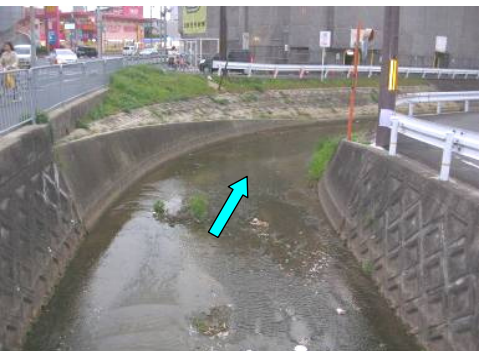
| 調査箇所 | 上菰川橋<br>水深=3cm | | | 神明橋付近<br>水深=5cm | | | 法華寺町付近<br>水深=4cm | | |
|---|---|---|---|---|---|---|---|---|---|
| その他<br>特記事項 | 順調に流れている。<br>臭いは無い。<br>下流井堰の堰板が外されているため、水深は浅い。 | | | 順調に流れている。<br>臭いは無い。 | | | 順調に流れている。<br>臭いは無い。鯉10匹以上目視確認できた。 | | |
