| 菰川導水状況調査表-1 | | | | | | | | | |
| 年月日 | 平成22年10月29日(金曜日) 13:30～14:30 | | | | | | | | |

菰川導水状況調査表-2

菰川導水状況調査表-3

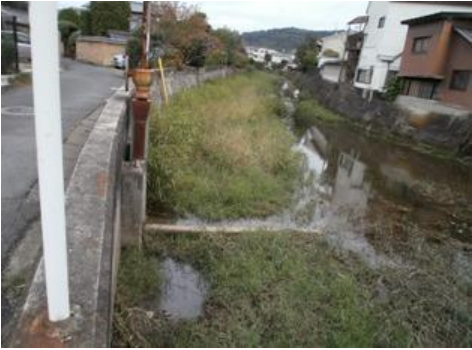
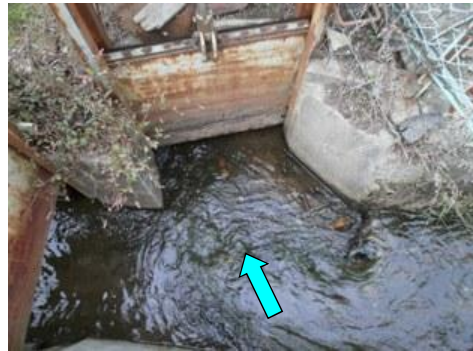
| 菰川導水状況調査表-1 | | | | | | | | | |
|---|---|---|---|---|---|---|---|---|---|
| その他<br>特記事項 | 取水口から順調に取水されている。 | | | 水は順調に流れている。 | | | 導水管から水は取水され、順調に流れている。 | | |

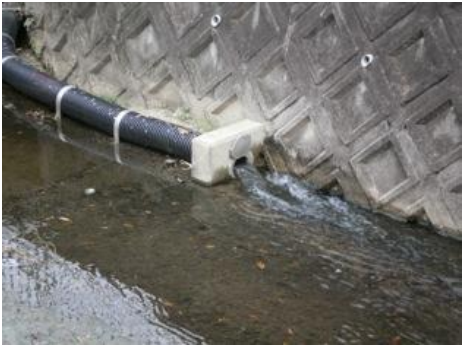
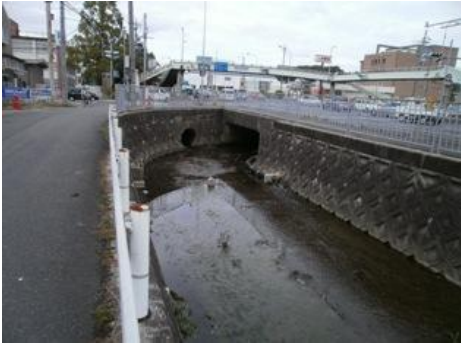
| 調査箇所 | 菰川放流部 | | | 浅川橋 | | | 菰川放流下流 | | |
|---|---|---|---|---|---|---|---|---|---|
| その他<br>特記事項 | 導水管から水は順調に流れている。<br>臭いは無い。<br>堰板は外されている。 | | | 順調に流れている。<br>臭いは無い。 | | | 順調に流れている。<br>臭いは無い。<br>下流井堰の堰板が外されているため、水深は浅い。 | | |

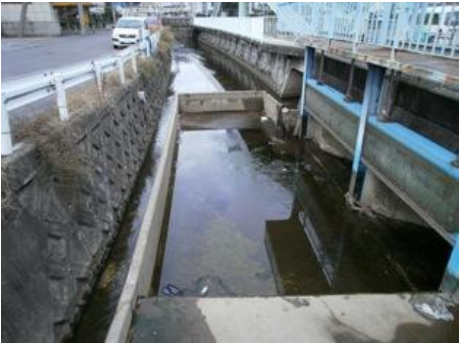
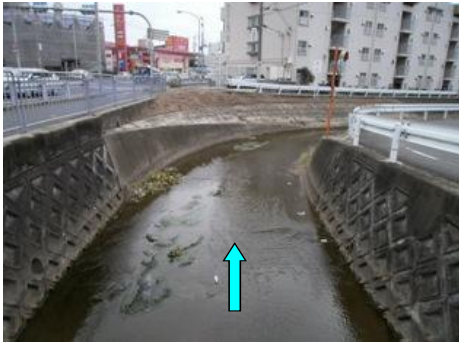
| 調査箇所 | 上菰川橋 | | | 神明橋付近 | | | 法華寺町付近 | | |
|---|---|---|---|---|---|---|---|---|---|
| その他<br>特記事項 | 順調に流れている。<br>臭いは無い。 | | | 順調に流れている。<br>臭いは無い。 | | | 流れは遅いが順調に流れている。<br>臭いは無い。10匹以上、目視確認できた。 | | |
