菰川導水状況調査表-1

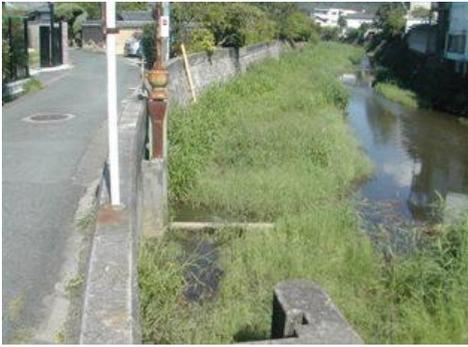
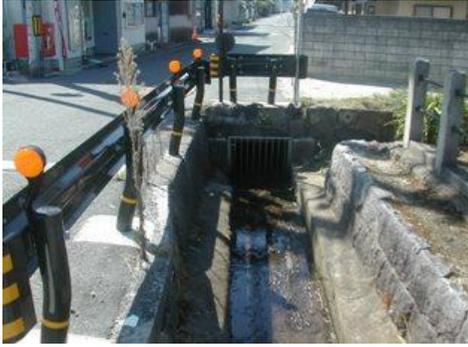
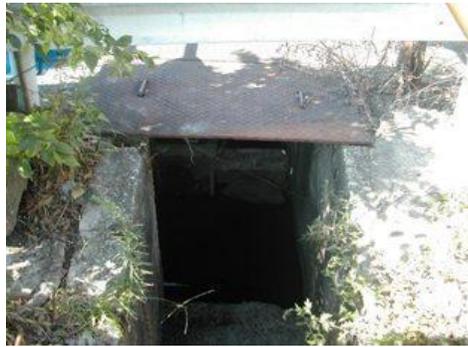
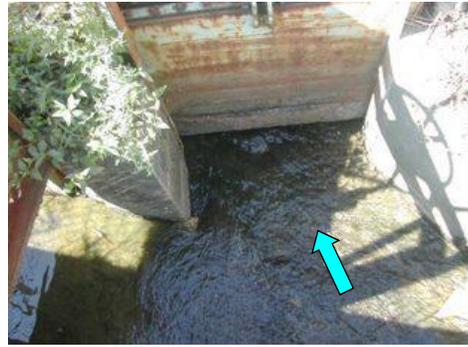
年月日										平成22年9月17日(金曜日) 14:00~15:00															
気象状況					晴			曇り			雨			雪											
調査者					西																				
調査箇所					佐保川(取水口)					聖武井堰下流水路					導水管取水箇所										
水量			多い		半分程度		少ない			多い			半分程度		少ない			多い			半分程度		少ない		
水質(濁り等)			濁り(多)		濁り(少)		透明			濁り(多)			濁り(少)		透明			濁り(多)			濁り(少)		透明		
ゴミ等 阻害状況			無		有		清掃 実施			無			有		清掃 実施			無			有		清掃 実施		
その他 特記事項					ゲート閉鎖のため取水されていない。					水は流れていない。					導水管から水は取水され、順調に流れている。ただし手前のゲートからの取水のみ。										
現地の状況 (写真等)

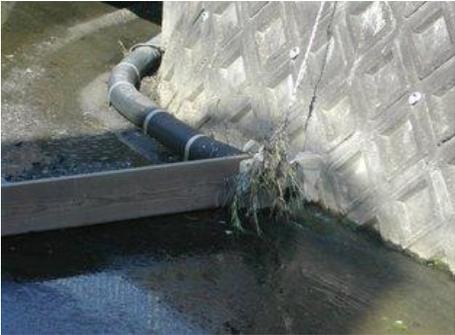
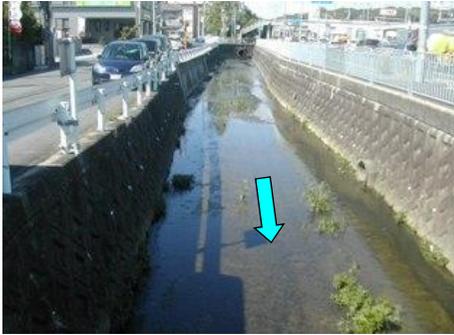
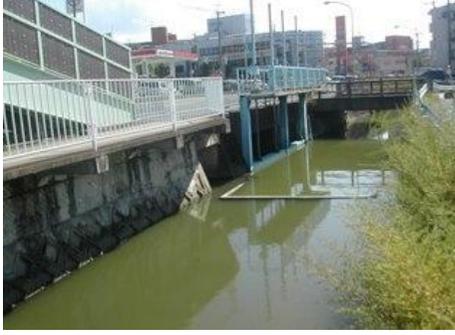
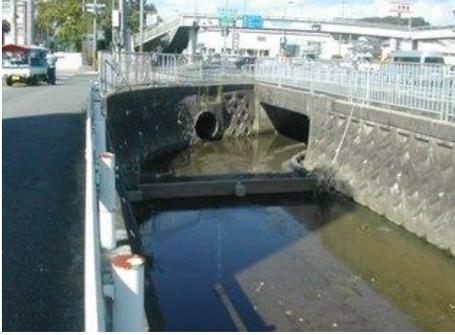
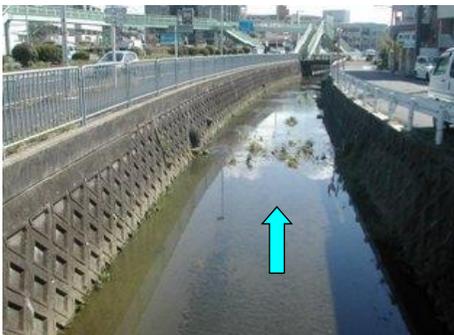
調査箇所	菰川放流部			浅川橋			菰川放流下流		
	多い	半分程度	少ない	水深=3cm			水深=32cm		
水量									
水質 (濁り等)	濁り(多)	濁り(少)	透明	濁り(多)	濁り(少)	透明	濁り(多)	濁り(少)	透明
ゴミ等 阻害状況	無	有	清掃 実施	無	有	清掃 実施	無	有	清掃 実施
その他 特記事項	導水管から水は順調に流れている。 においはしない。			藻が減少しており、水の滞留も少なくなっている。			佐保川放流の井堰がおりている。農業用水路合流箇所より上流 側に水の滞留はあるが、濁りは少ない。カモ2羽目視できた。		
現地の状況 (写真等)

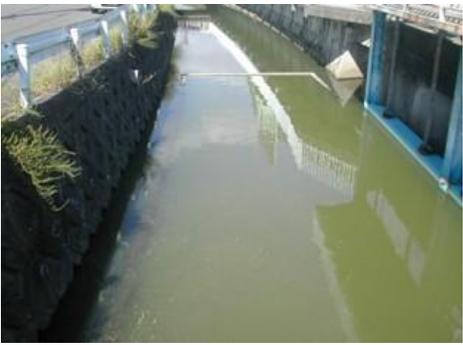
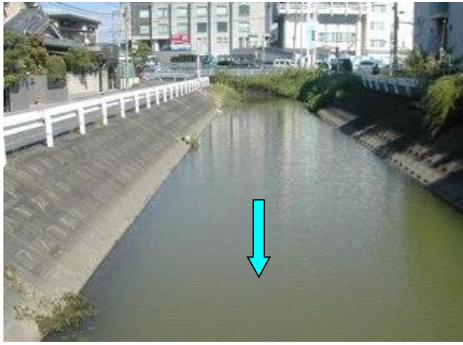
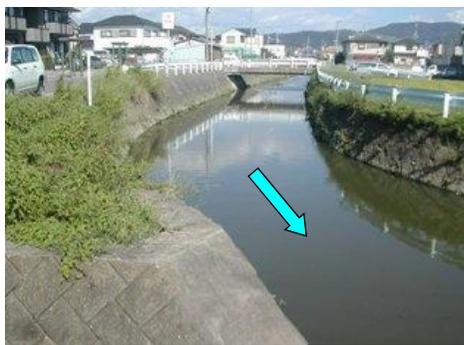
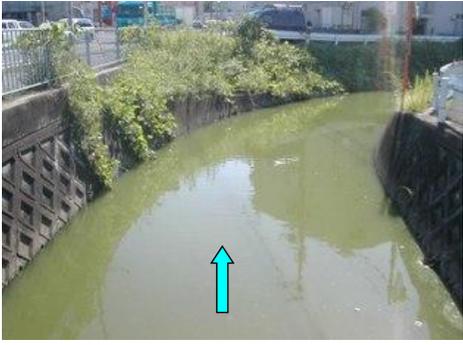
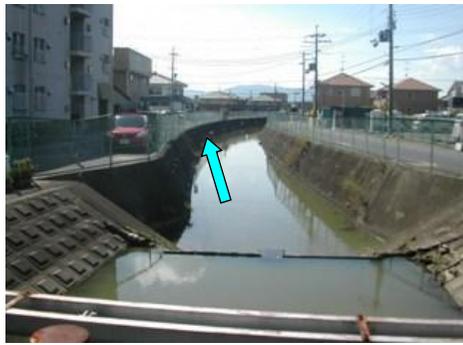
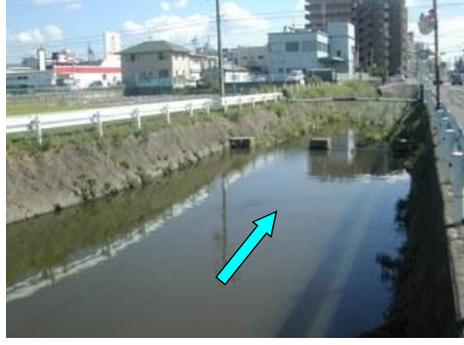
調査箇所	上菰川橋 水深=32cm			神明橋付近 水深=52cm			法華寺町付近 水深=64cm		
水量	濁り(多)	濁り(少)	透明	濁り(多)	濁り(少)	透明	濁り(多)	濁り(少)	透明
水質 (濁り等)									
ゴミ等 阻害状況	無	有	清掃 実施	無	有	清掃 実施	無	有	清掃 実施
その他 特記事項	滞留しているところもあるが流れている。水がやや濁っているが、臭いは無い。			順調に流れている。臭いは無い。(水量が多く下流の根固めブロックは目視できない)			順調に流れている。臭いは無い。鯉3匹、目視確認できた。		
現地の状況 (写真等)
