菰川導水状況調査表									
年月日	平成22年3月2日(火曜日)						14:30~15:00		
気象状況	晴			曇り			雨		雪
調査箇所	聖武井堰下流水路			導水管取水箇所			菰川放流部		
水量	多い	通常	少ない	多い	半分程度	少ない	多い	半分程度	少ない
水質 (濁り等)	濁り(多)	濁り(少)	透明	濁り(多)	濁り(少)	透明	濁り(多)	濁り(少)	透明
ゴミ等 阻害状況	無	有	清掃 実施	無	有	清掃 実施	無	有	清掃 実施
その他 特記事項	特に目立ったゴミは無し。 水深11.0cm			ビニール、長い藻等が管口の半分程度覆っている。これは前日の雨で藻等が上流から流れてきたためと思われる。また、水量が少ないのは佐保川の用水取水口がゴミでつまっていたためである。			水は少ない。この原因は佐保川の取水口がゴミで詰まっていたため取水出来ていなかったためである。佐保川の取水口のゴミ清掃後は順調に流れている。		
現地の状況 (写真等)

菰川導水状況調査表2

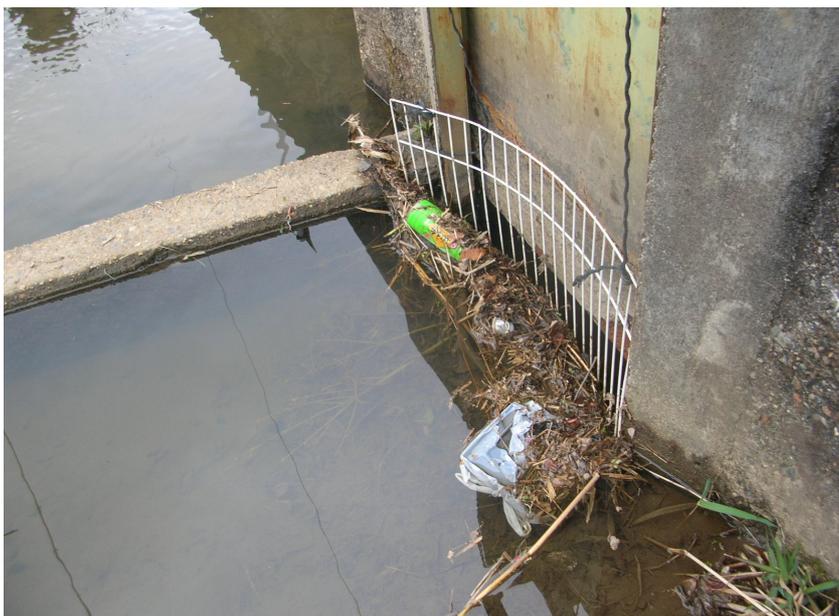
写真-1 佐保川用水取水口 清掃前

佐保川用水取水口は写真-1に示すように、スクリーンに木の根、草、ビニール等のゴミがつまり、取水口にほとんど水が入ってこない状況であった。

このため、下流には水がほとんど流れていなかった。

取水口周辺には木の根や草等のゴミが水底に沈んでおり、これが流れてくるものと思われる。

このような状況を解決するには定期的なゴミの取り除き作業が必要と思われる。

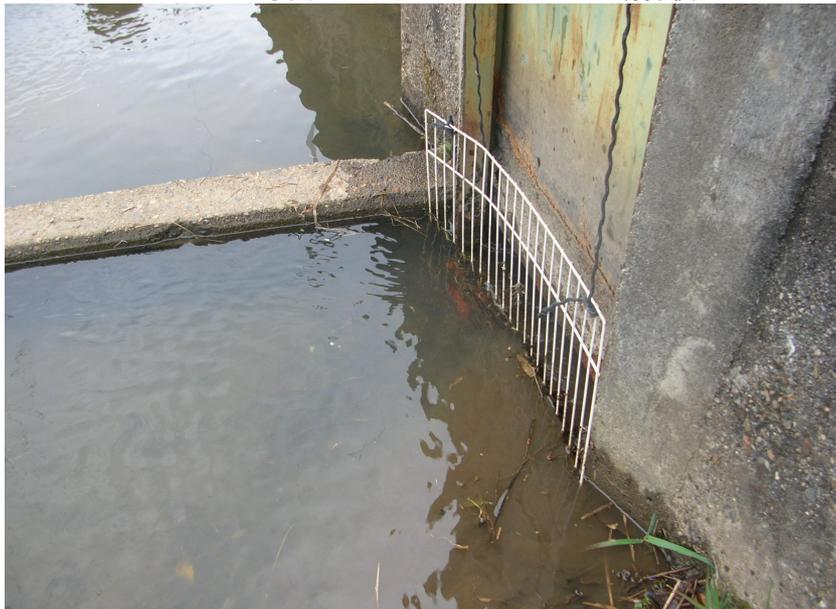
写真-2 佐保川用水取水口 清掃後

この後、写真-2に示すようにゴミを取り除いたため通常の水が流れるようになった。
