菰川導水状況調査表-1

菰川導水状況調査表-2

菰川導水状況調査表-3

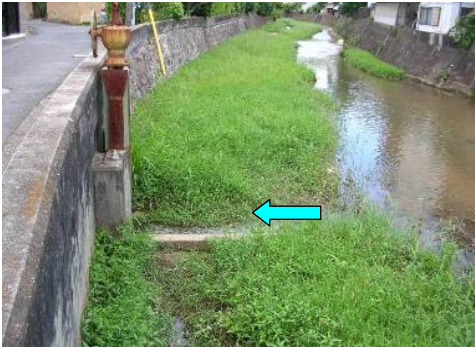
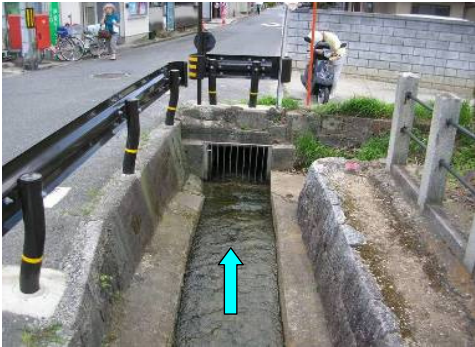
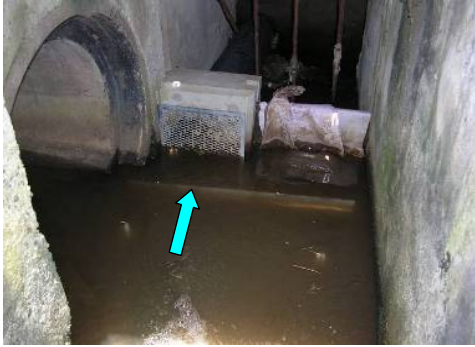
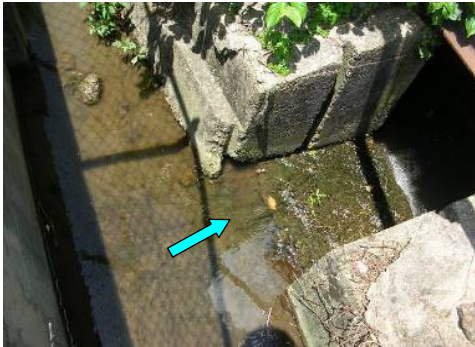
年月日	平成23年6月24日(金曜日) 11:00~12:00								
気象状況	晴			曇り			雨		
調査者	藤田 河田								
調査箇所	佐保川(取水口)			聖武井堰下流水路			導水管取水箇所		
水量	多い	半分程度	少ない	水深=10cm			水深=13cm		
水質 (濁り等)	濁り(多)	濁り(少)	透明	濁り(多)	濁り(少)	透明	濁り(多)	濁り(少)	透明
ゴミ等 阻害状況	無	有	清掃 実施	無	有	清掃 実施	無	有	清掃 実施
その他 特記事項	取水口から順調に取水されている。			水は順調に流れている。 臭いは無い。			導水管から水は取水され、順調に流れている。 臭いは無い。		
現地の状況 (写真等)

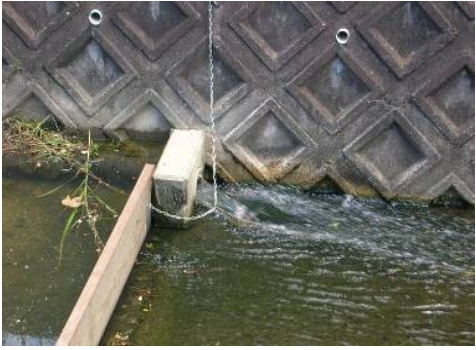
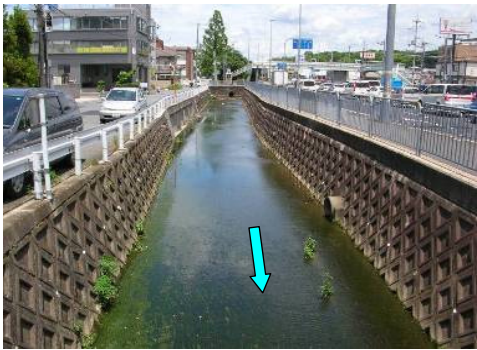
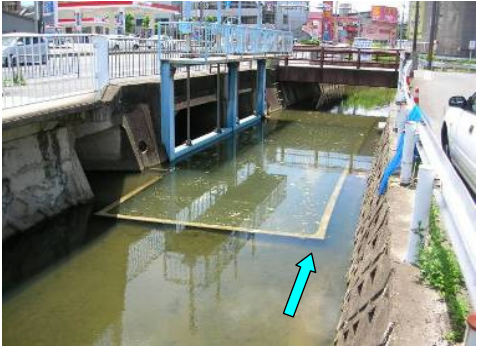
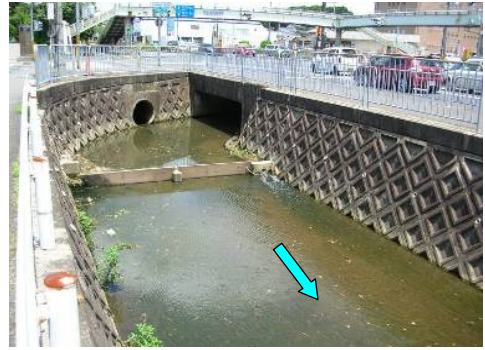
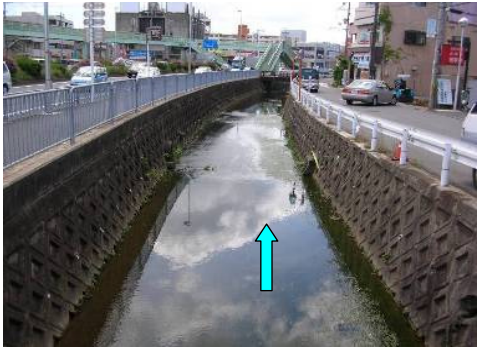
調査箇所	菰川放流部			浅川橋			菰川放流下流		
水量	多い	半分程度	少ない	水深=4cm			水深=32cm		
水質 (濁り等)	濁り(多)	濁り(少)	透明	濁り(多)	濁り(少)	透明	濁り(多)	濁り(少)	透明
ゴミ等 阻害状況	無	有	清掃 実施	無	有	清掃 実施	無	有	清掃 実施
その他 特記事項	導水管から水は順調に流れている。 堰板が設置され、取水口から農業用水として取水されている。			順調に流れている。 臭いは無い。			下流にある井堰の影響で水深が深い。 濁りは少々あるが、臭いは無い。		
現地の状況 (写真等)

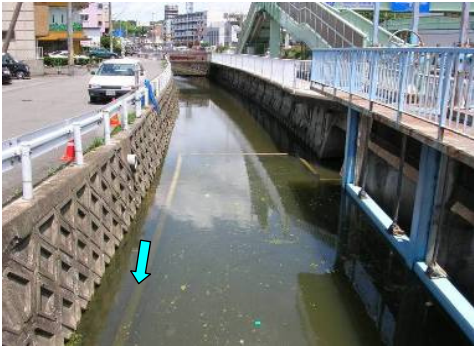
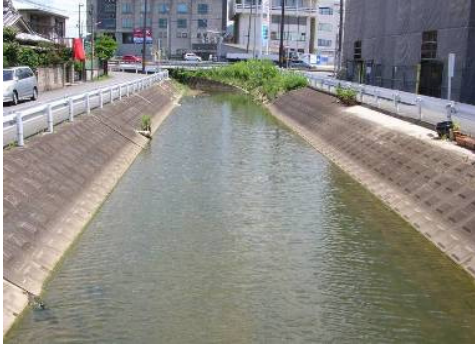
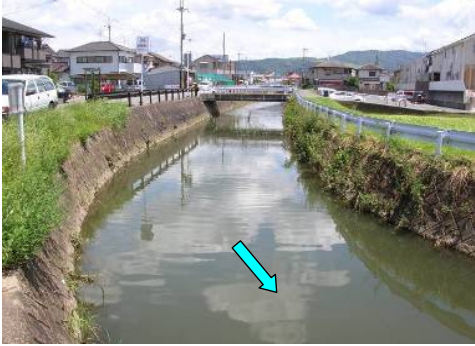
調査箇所	上菰川橋			神明橋付近			法華寺町付近		
水量	水深=37cm			水深=56cm			水深=54cm		
水質 (濁り等)	濁り(多)	濁り(少)	透明	濁り(多)	濁り(少)	透明	濁り(多)	濁り(少)	透明
ゴミ等 阻害状況	無	有	清掃 実施	無	有	清掃 実施	無	有	清掃 実施
その他 特記事項	下流にある井堰の影響で水深が深い。 濁りは少々あるが、臭いは無い。			堰板が設置され、取水口から農業用水として取水されている。 濁りは少々あるが、臭いは無い。			順調に流れている。 堰板が設置され、取水口から農業用水として取水されている。 濁りは少々あるが、臭いは無い。 鯉数匹と1~2cm程度の稚魚を多数目視確認する事ができた。		
現地の状況 (写真等)
