菰川導水状況調査表-1

菰川導水状況調査表-2

菰川導水状況調査表-3

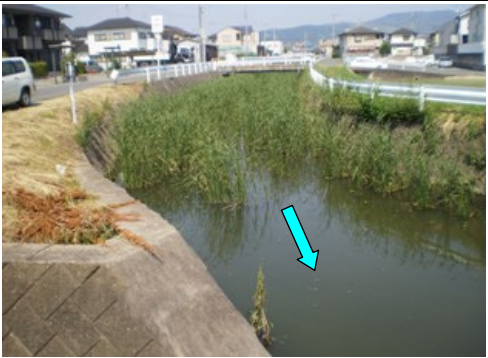
調査箇所	上菰川橋 水深=38cm			神明橋付近 水深=55cm			法華寺町付近 水深=63cm		
水量									
水質 (濁り等)	濁り(多)	濁り(少)	透明	濁り(多)	濁り(少)	透明	濁り(多)	濁り(少)	透明
ゴミ等 阻害状況	無	有	清掃 実施	無	有	清掃 実施	無	有	清掃 実施
その他 特記事項	順調に流れている。水がやや濁っているが、臭いは無い。			順調に流れている。臭いは無い。(水量が多く下流の根固めブロックは目視できない)			順調に流れている。臭いは無い。また、鯉は見られなかった。		
現地の状況 (写真等)
