## 菰川導水状況調査表-1

## 菰川導水状況調査表-2

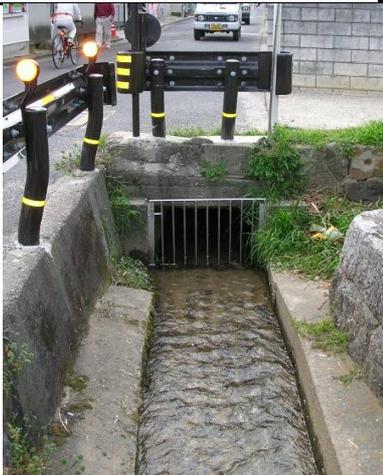
年月日	平成22年4月6日(火曜日)		14:00~14:30			
気象状況	晴		曇り 雨 雪			
調査者	福永敏晴					
調査箇所	聖武井堰下流水路		導水管取水箇所		菰川放流部	
水量	多い	通常	少ない	多い	半分程度	少ない
水質 (濁り等)	濁り(多)	濁り(少)	透明	濁り(多)	濁り(少)	透明
ゴミ等 阻害状況	無	有	清掃 実施	無	有	清掃 実施
その他 特記事項	水は順調に流れている。特に問題は無い。		布きれ、長い藻等が管口の半分程度覆っている。		水は順調に流れている。特に問題は無い。	
現地の状況 (写真等)

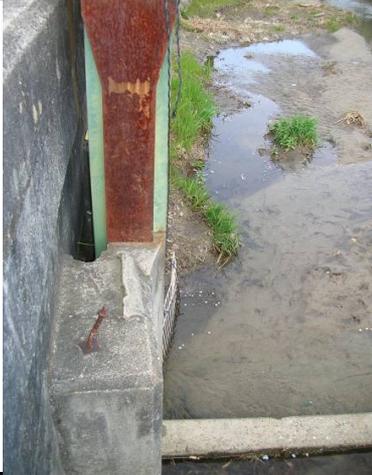
調査箇所	佐保川(取水口)			菰川放流下流			導水管取水箇所(参考)		
	多い	通常	少ない	多い	半分程度	少ない			
水量									
水質 (濁り等)	濁り(多)	濁り(少)	透明	濁り(多)	濁り(少)	透明			
ゴミ等 阻害状況	無	有	清掃 実施	無	有	清掃 実施			
その他 特記事項	取水口から順調に取水されている。ゴミのつまり無し。			水は順調に流れている。特に目立ったゴミは無し。			清掃後状況		
現地の状況 (写真等)
