| 菰川導水状況調査表-1 | | | | | | | | | | |
| 年月日 | 平成22年11月12日(金曜日) 14:00～15:00 | | | | | | | | | |

菰川導水状況調査表-2

菰川導水状況調査表-3

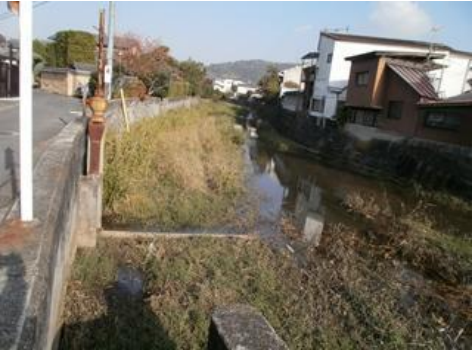
| 菰川導水状況調査表-1 | | | | | | | | | | |
|---|---|---|---|---|---|---|---|---|---|---|
| その他<br>特記事項 | 取水口から順調に取水されている。 | | | 水は順調に流れている。 | | | 導水管から水は取水され、順調に流れている。 | | | |

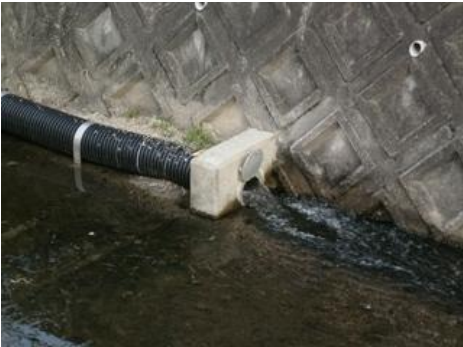
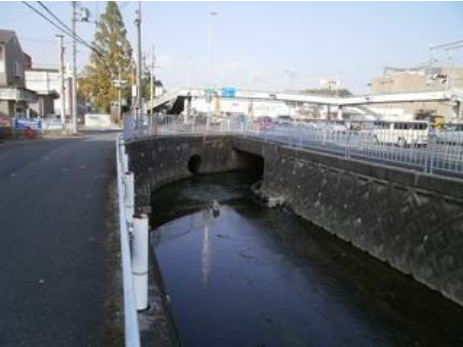
| 調査箇所 | 菰川放流部 | | | 浅川橋 | | | 菰川放流下流 | | |
|---|---|---|---|---|---|---|---|---|---|
| その他<br>特記事項 | 導水管から水は順調に流れている。<br>臭いは無い。<br>堰板は外されている。 | | | 順調に流れている。<br>臭いは無い。 | | | 順調に流れている。<br>臭いは無い。<br>下流井堰の堰板が外されているため、水深は浅い。 | | |

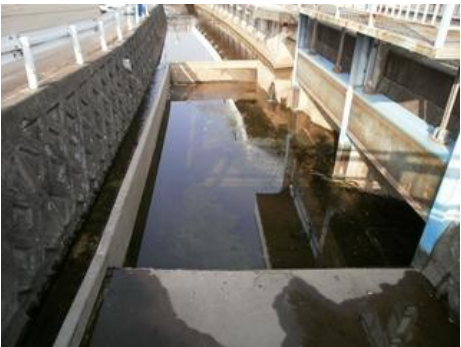
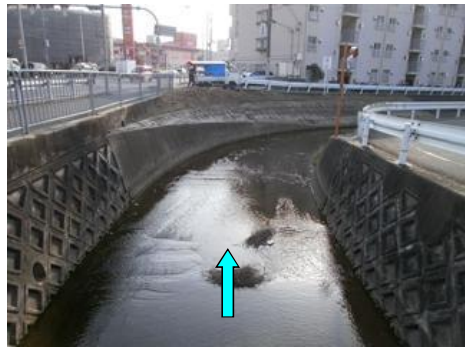
| 調査箇所 | 上菰川橋 | | | 神明橋付近 | | | 法華寺町付近 | | |
|---|---|---|---|---|---|---|---|---|---|
| その他<br>特記事項 | 順調に流れている。<br>臭いは無い。 | | | 順調に流れている。<br>臭いは無い。 | | | 流れは遅いが順調に流れている。<br>臭いは無い。鯉10匹以上とカモ3羽目視確認できた。 | | |
