菰川導水状況調査表-1

菰川導水状況調査表-2

菰川導水状況調査表-3

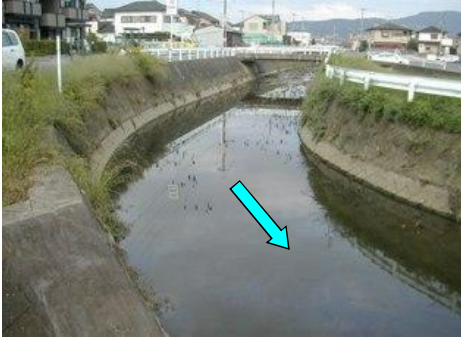
調査箇所	上菰川橋 水深=3cm			神明橋付近 水深=4cm			法華寺町付近 水深=27cm		
	濁り(多)	濁り(少)	透明	濁り(多)	濁り(少)	透明	濁り(多)	濁り(少)	透明
水量 水質 (濁り等) ゴミ等 阻害状況	無	有	清掃 実施	無	有	清掃 実施	無	有	清掃 実施
その他 特記事項	順調に流れている。 臭いは無い。			順調に流れている。 臭いは無い。			流れは遅いが順調に流れている。 臭いは無い。鯉10匹以上、目視確認できた。		
現地の状況 (写真等)
