菰川導水状況調査表-1									
年月日	平成22年3月15日(月曜日)					8:30~10:00			
気象状況	晴		曇り		雨		雪		
調査者	小山正人								
調査箇所	聖武井堰下流水路			導水管取水箇所			菰川放流部		
水量	多い	通常	少ない	多い	半分程度	少ない	多い	半分程度	少ない
水質 (濁り等)	濁り(多)	濁り(少)	透明	濁り(多)	濁り(少)	透明	濁り(多)	濁り(少)	透明
ゴミ等 阻害状況	無	有	清掃 実施	無	有	清掃 実施	無	有	清掃 実施
その他 特記事項	佐保川取水口が詰まっているため、水はほとんど流れていない。写真は佐保川取水口のゴミ清掃前の流水状況である。			長い藻等が管口の半分程度覆っている。これは最近の雨で藻等が上流から流れてきたためと思われる。また、水量が少ないのは佐保川の用水取水口がゴミで詰まっていたためである。			水は少ない。この原因は佐保川の取水口がゴミで詰まっていたため取水出来ていなかったためである。		
現地の状況 (写真等)

菰川導水状況調査表-2

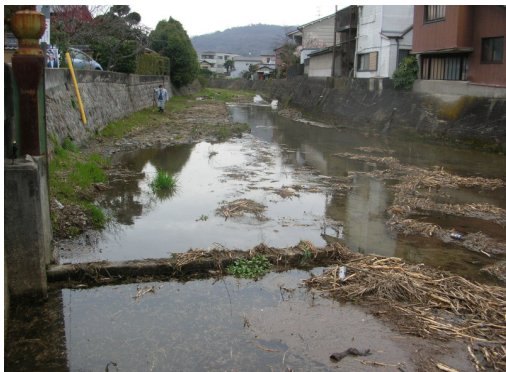
【佐保川取水ゲート清掃前】

調査箇所	佐保川(取水口)			菰川放流下流			佐保川(取水口)清掃後		
	多い	通常	少ない	多い	半分程度	少ない	/		
水量	多い	通常	少ない	多い	半分程度	少ない			
水質(濁り等)	濁り(多)	濁り(少)	透明	濁り(多)	濁り(少)	透明			
ゴミ等 阻害状況	無	有	清掃 実施	無	有	清掃 実施			
その他 特記事項	かやの茎、木の根、ビニール等 がつまっており、水の取り込み ができていない。佐保川の増水 により枯れた茎・根類が流れて くるものと考えられる。			菰川放水路より下流で堆積土 砂を吸引するため、本川への流 路を締切し、放水路へ放流中			佐保川取水ゲート清掃後の状 況		
現地の状況 (写真等)

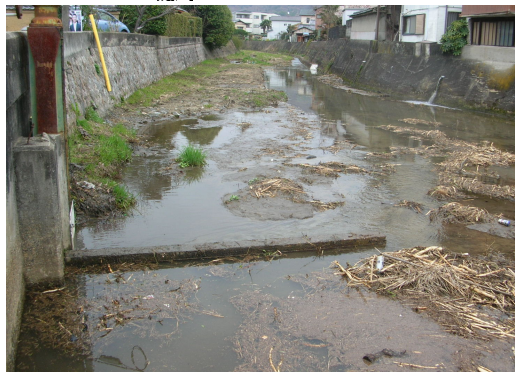
【佐保川取水ゲート清掃

取水ゲートに絡んで
いた枯れた茎・根類
を除去することで、取
水口への水の流れ
が回復している。
