大和川清流復活ネットワーク 第15回会議

大和川清流復活大作戦

1. 大和川水系の水質の現況について

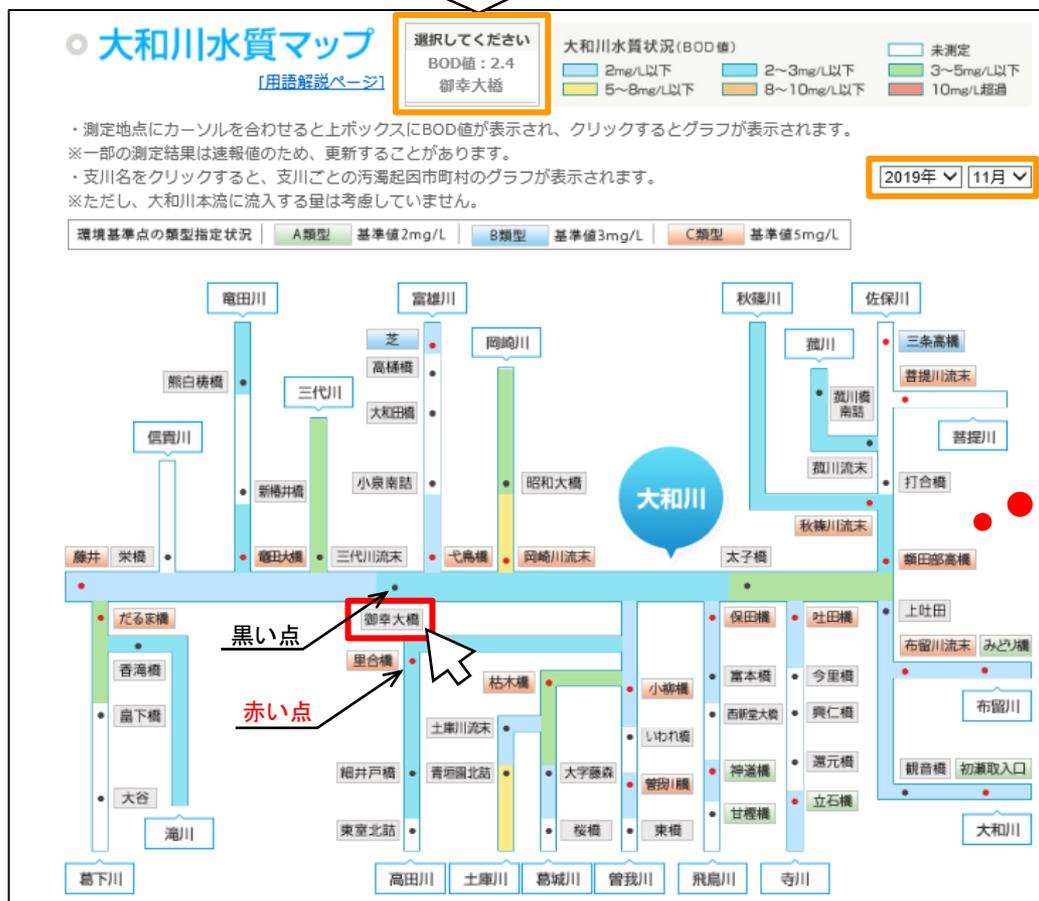
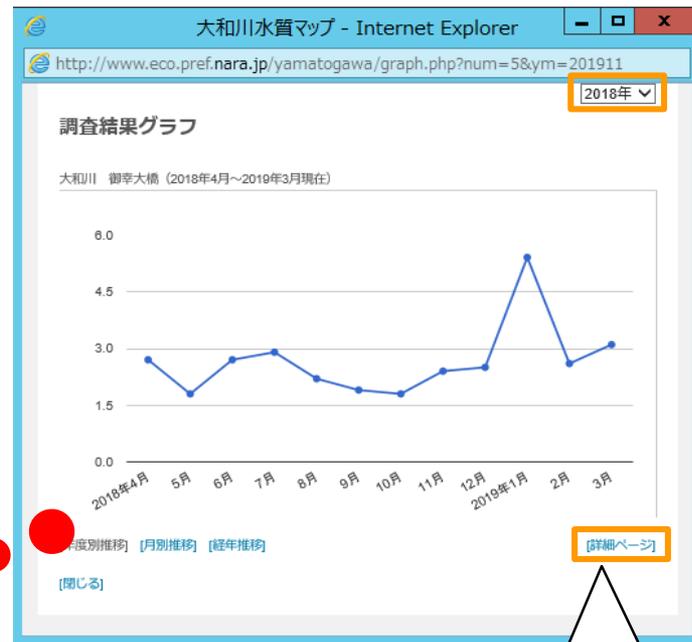
水質測定地点毎の月別の水質状況を見える化

カーソルを合わせた測定地点のBOD値が表示されます！

気温、水質、PH、DO等の
詳細データが閲覧できます

測定地点をクリックするとBOD値のグラフが表示されます！

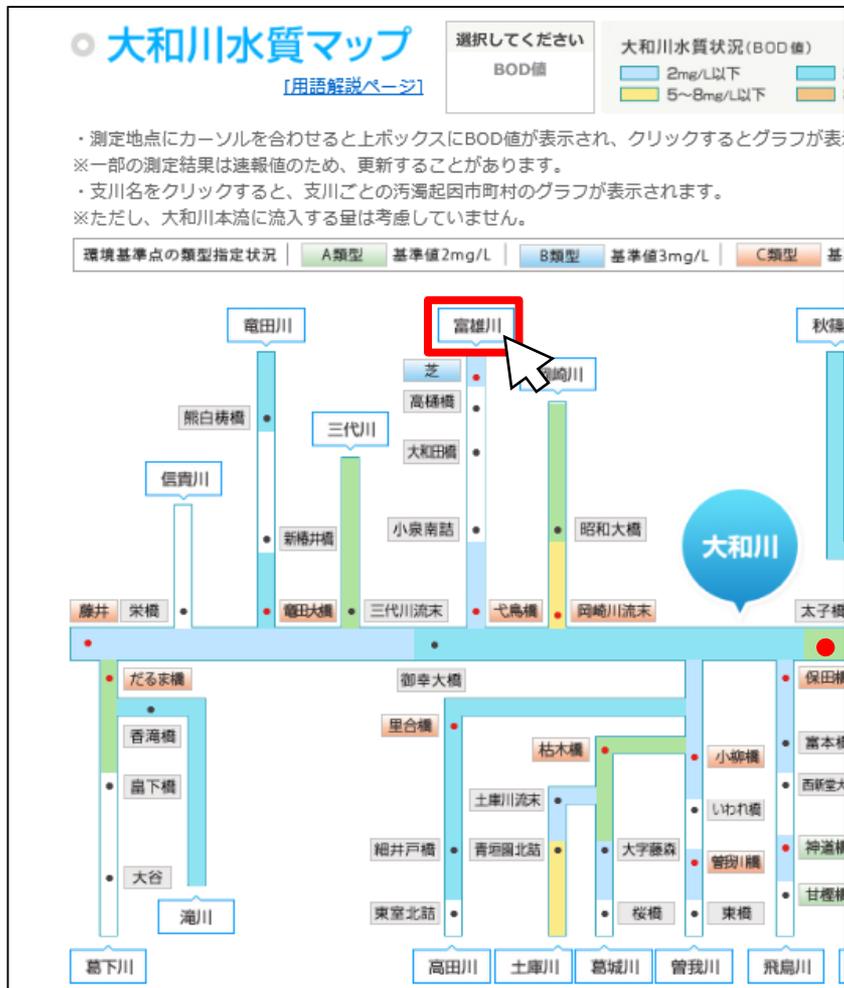
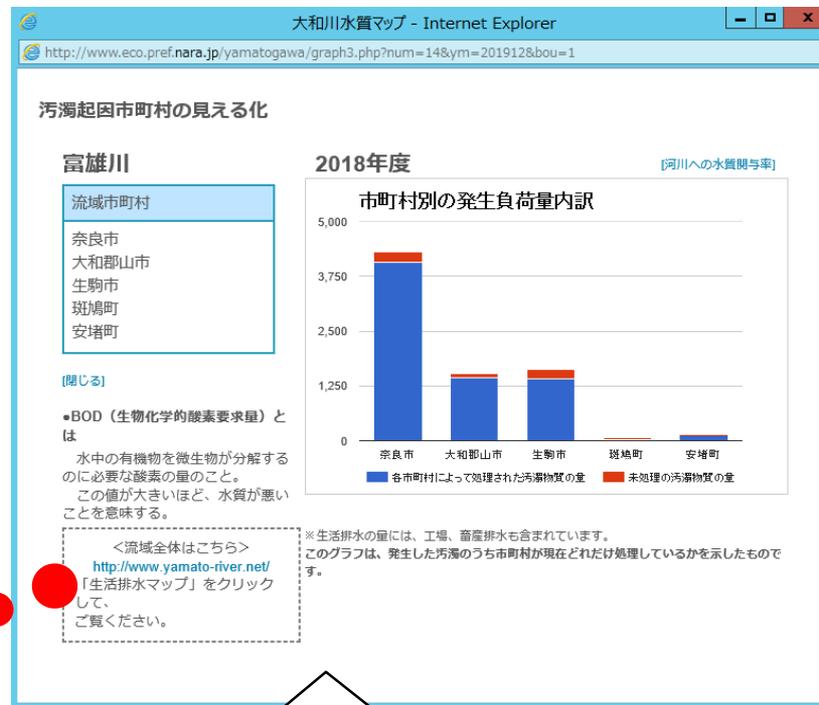
支川毎の流域市町村別の汚濁割合や、発生負荷量を見える化

■ 処理施設で取り除いている汚れの量
■ 河川に出ていく汚れの量

河川名をクリックすると水質関与率のグラフが表示されます！

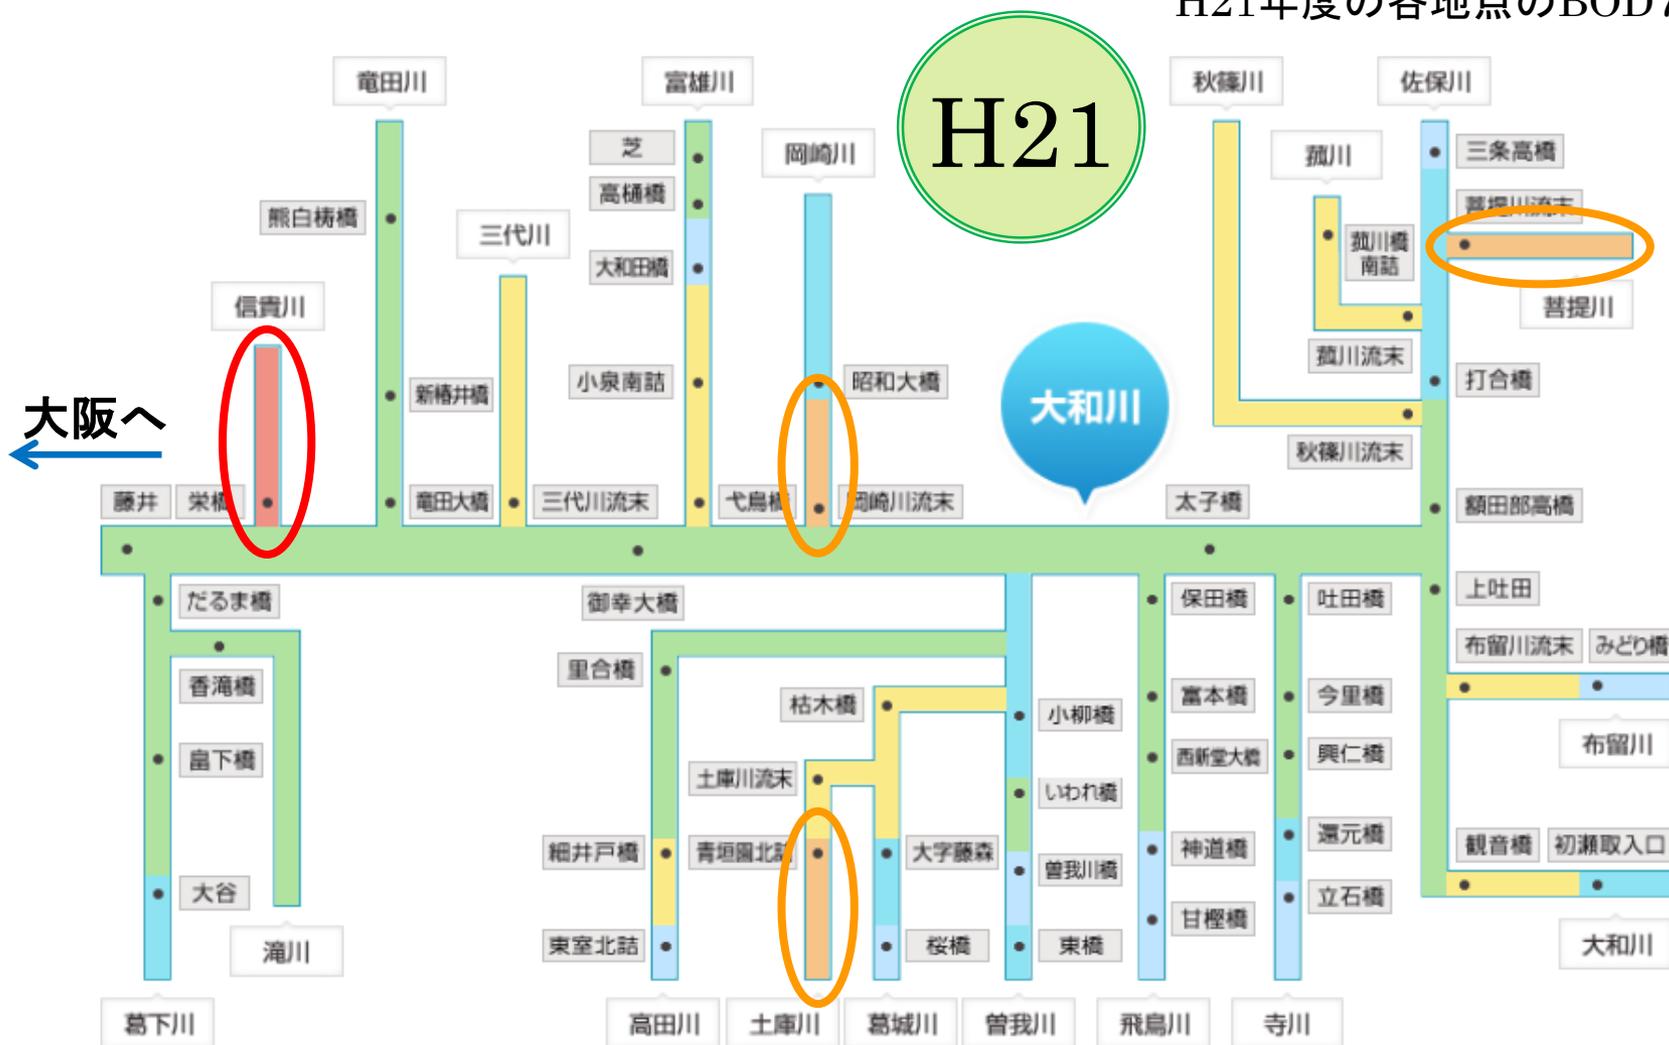
大和川水質状況(BOD値)

H21年度の各地点のBOD75%値

2mg/L以下	2~3mg/L以下	3~5mg/L以下	未測定
5~8mg/L以下	8~10mg/L以下	10mg/L超過

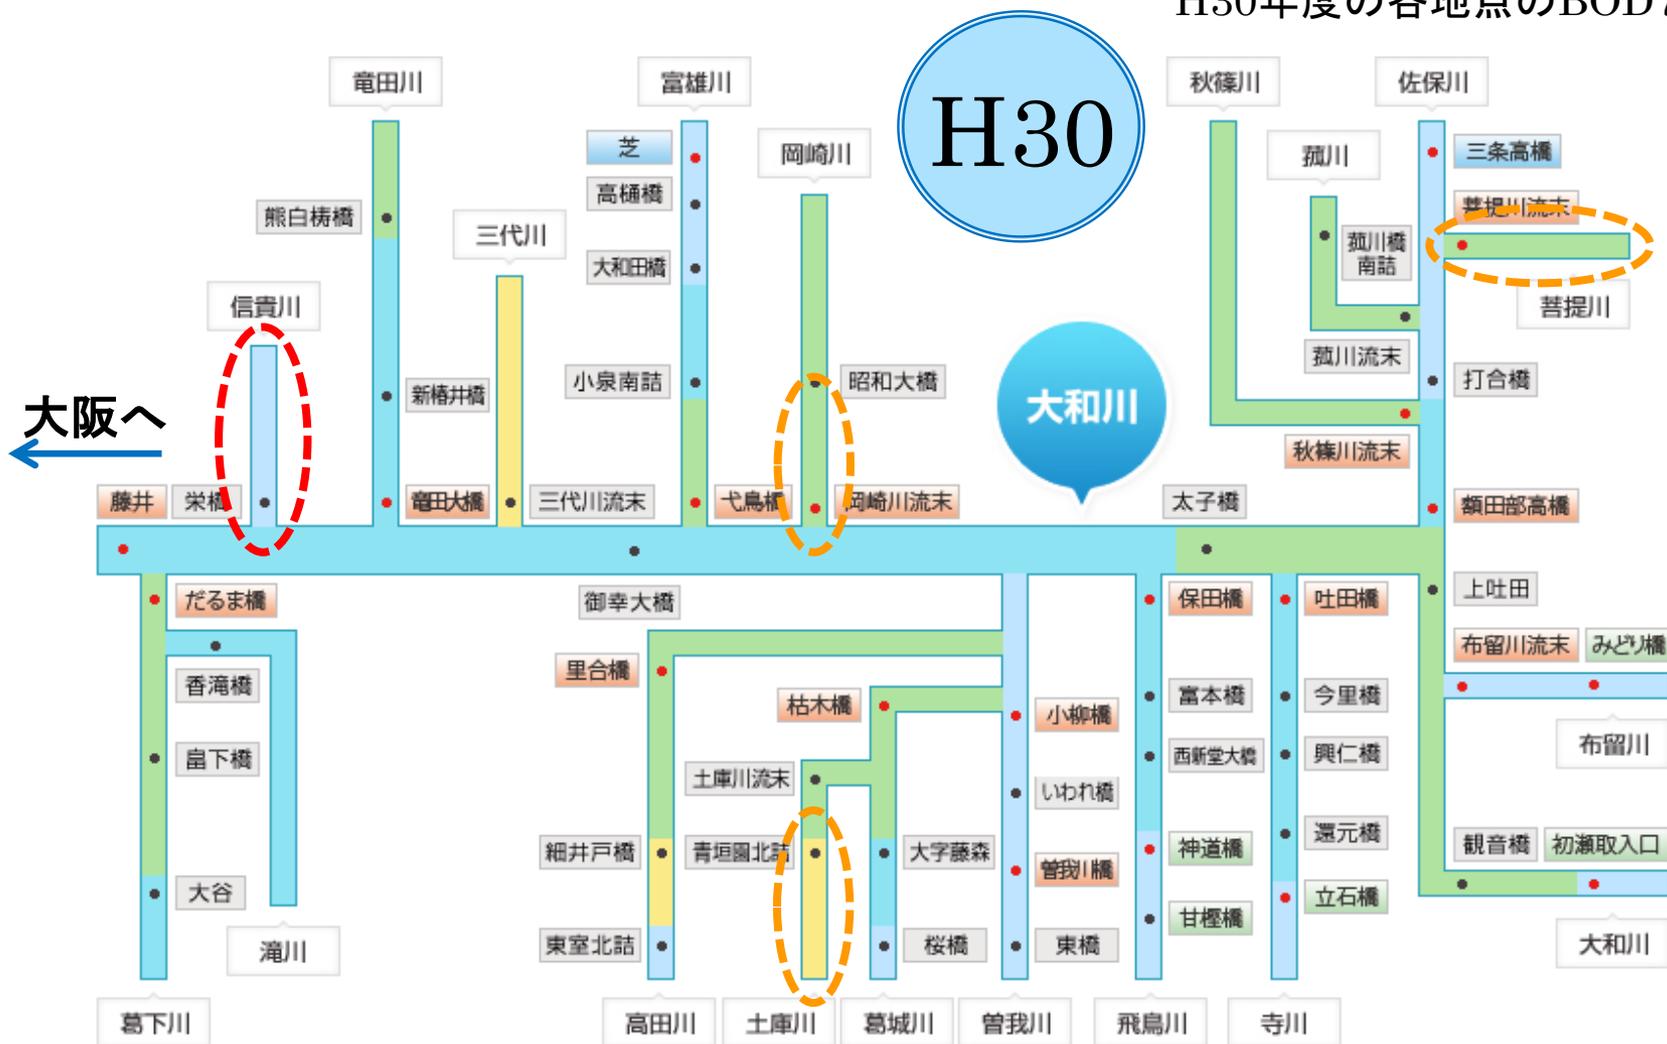
大和川水質状況(BOD値)

H30年度の各地点のBOD75%値

2mg/L以下	2~3mg/L以下	3~5mg/L以下	未測定
5~8mg/L以下	8~10mg/L以下	10mg/L超過

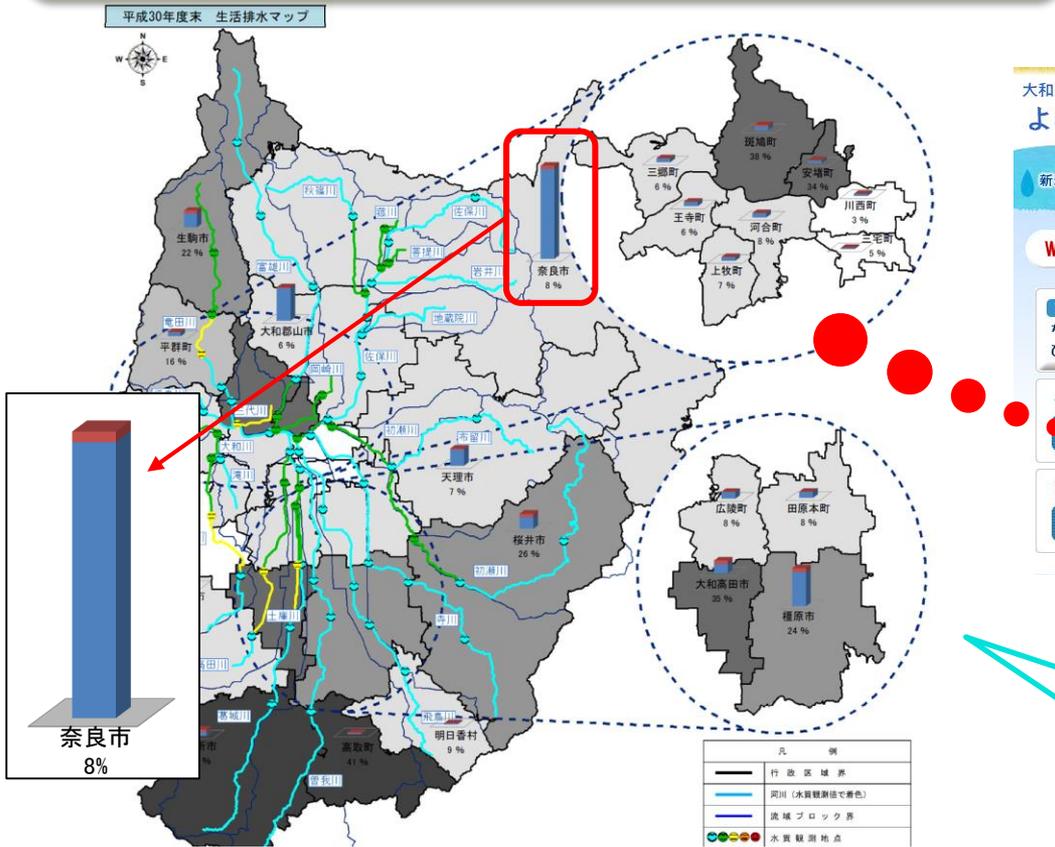
生活排水対策を頑張っている市町村の見える化
市町村別の汚濁負荷量を見る化

大和川の汚れの原因の約7割は**生活排水**
地域住民のみなさんの意識が大切！

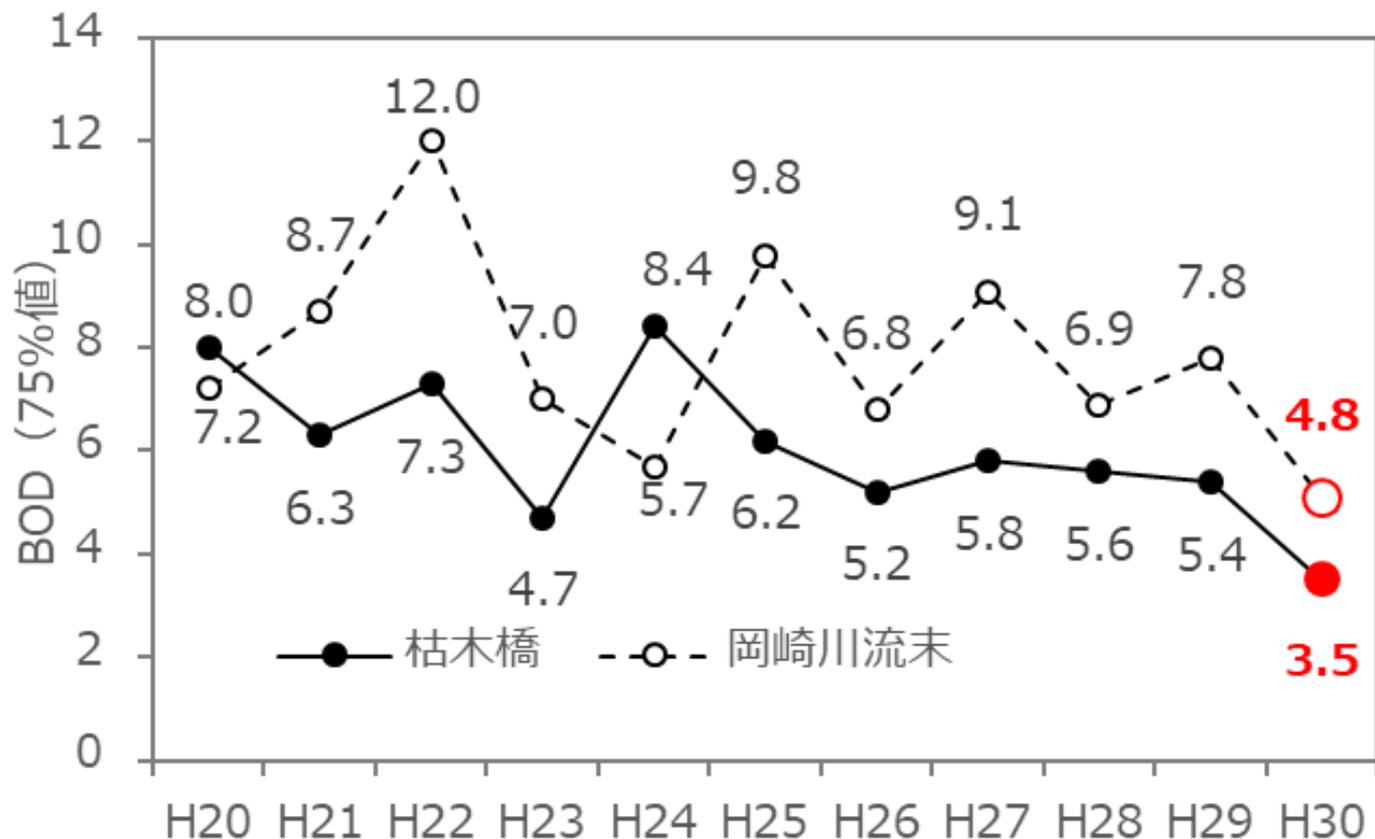
岡崎川流末及び枯木橋（葛城川）の過去10年間のBOD推移

- ・ H29年度環境基準未達成地点 ⇒ 水質が大幅に改善
- ・ 共に大和川重点対策支川として、今後も重点的に対策を実施

※岡崎川（大和郡山・斑鳩・安堵エリア） 葛城川（大和高田・広陵エリア）

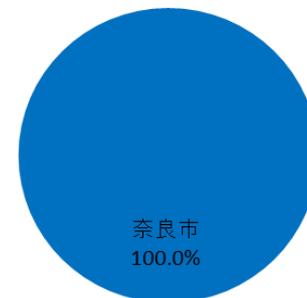
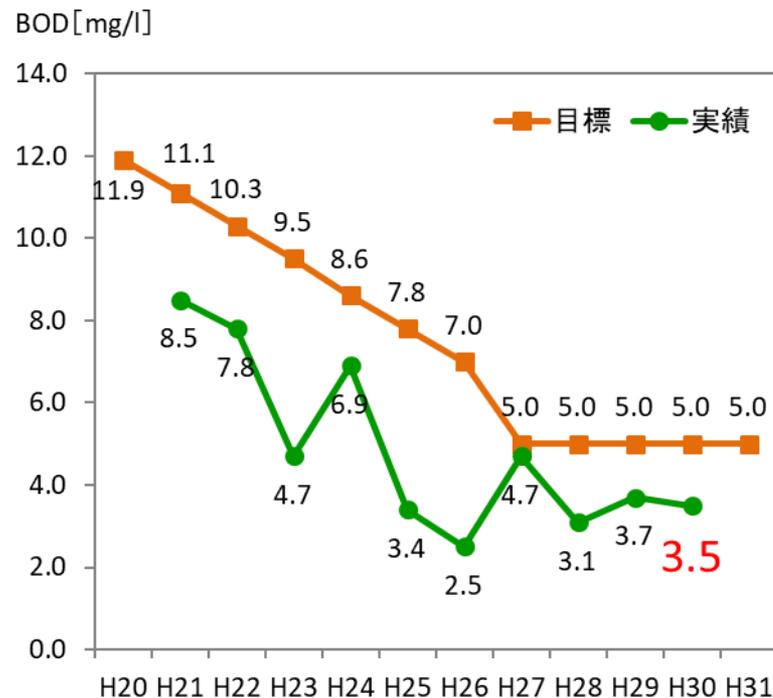
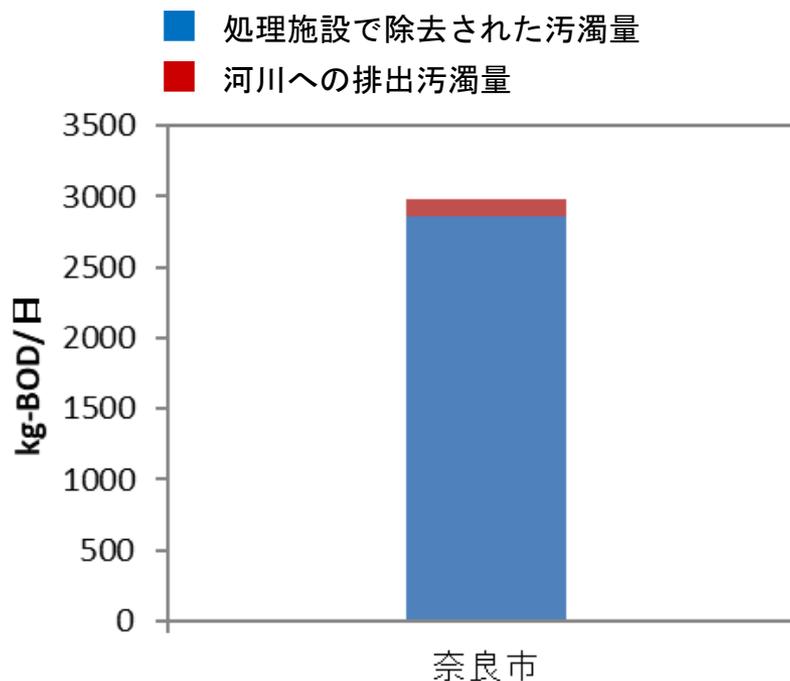
図：H30年度 菩提川流末

河川：菩提川

採水地点：菩提川流末

結果：達成 (目標値:5.0, 実績値:3.5)

水質関与率

BOD値の経年推移

発生負荷量 (BOD)

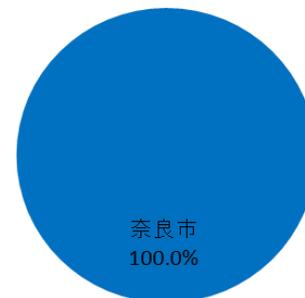
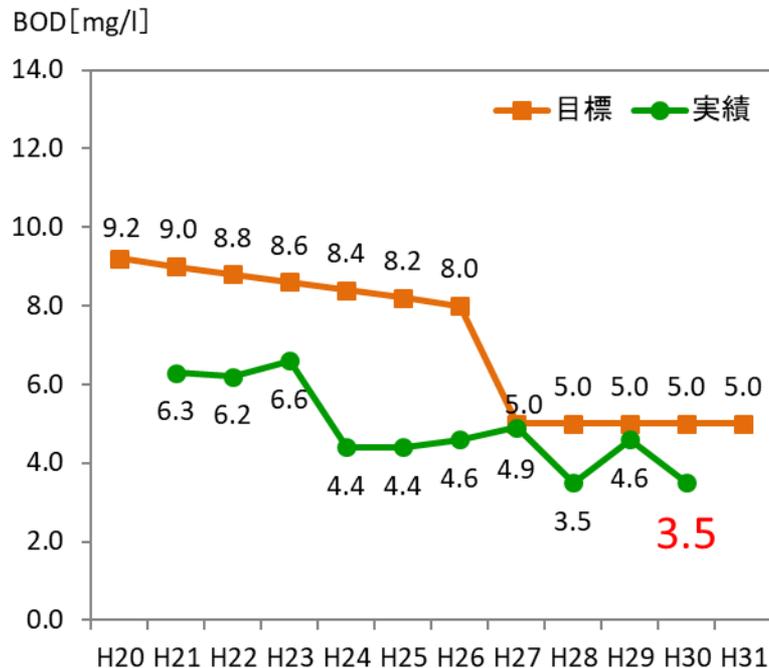
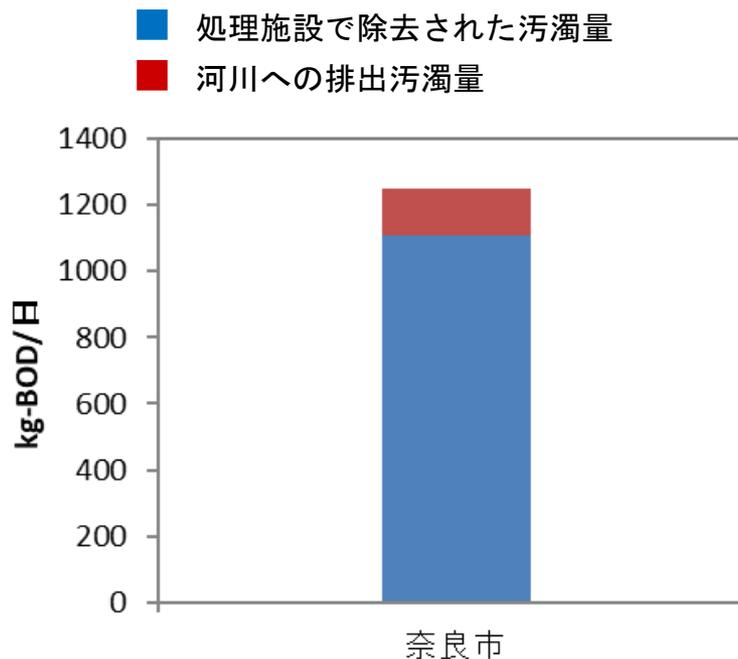
図：H30年度 菰川流末

河川：菰川

採水地点：菰川流末

結果：達成 (目標値:5.0, 実績値:3.5)

水質関与率

BOD値の経年推移

発生負荷量 (BOD)

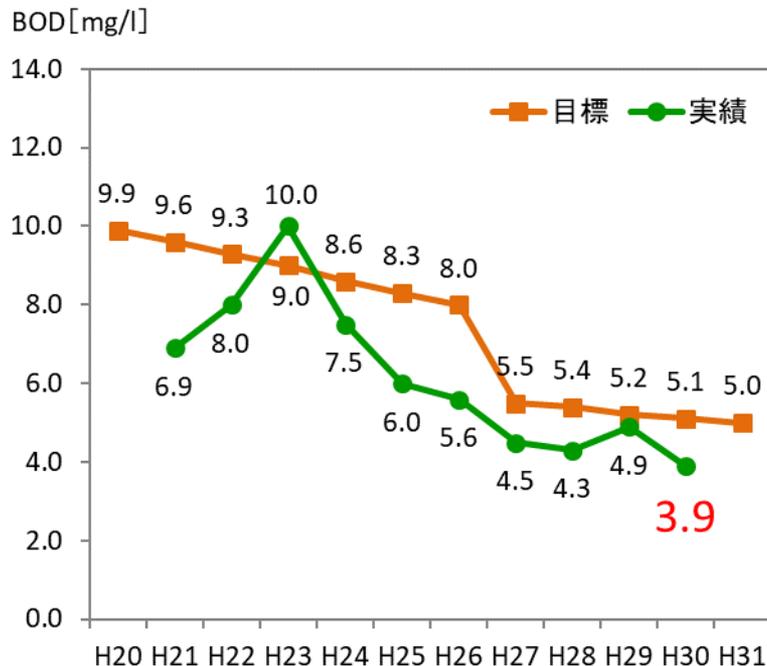
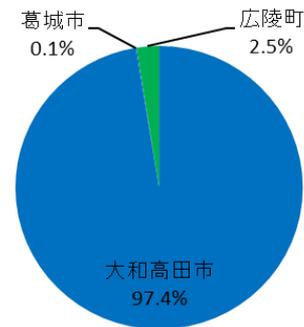
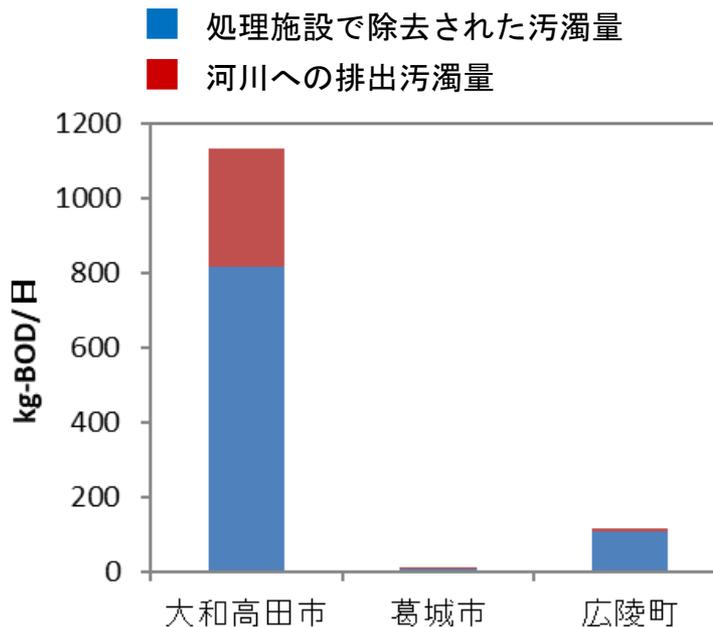
図：H30年度 土庫川流末

河川：土庫川
 採水地点：土庫川流末
結果：達成 (目標値:5.1, 実績値:3.9)

BOD値の経年推移

水質関与率

発生負荷量 (BOD)

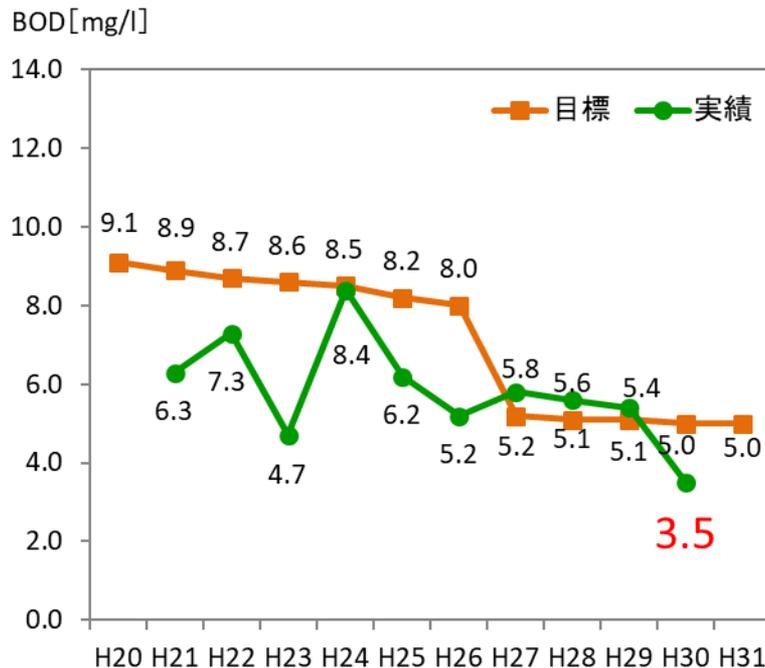
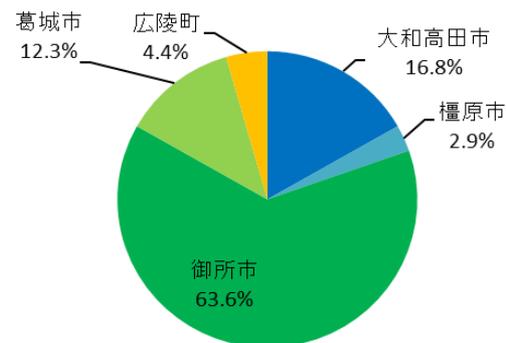
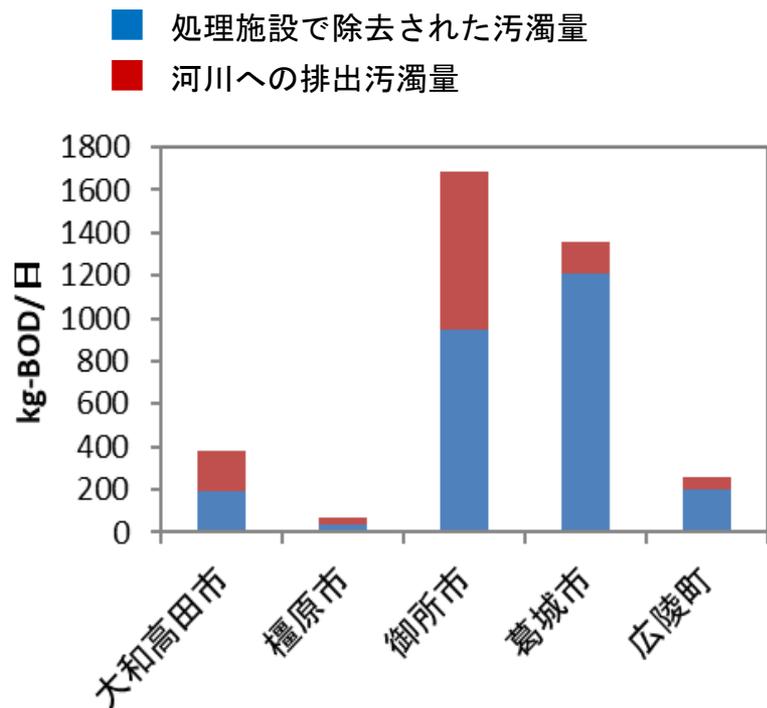
図：H30年度 枯木橋

河川：葛城川

採水地点：枯木橋

結果：達成 (目標値:6.0, 実績値:3.5)

BOD値の経年推移

水質関与率

発生負荷量 (BOD)

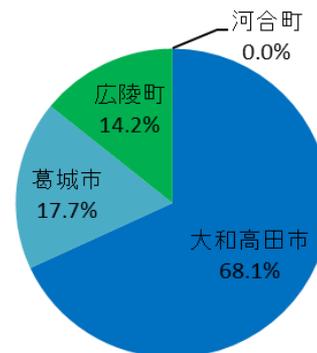
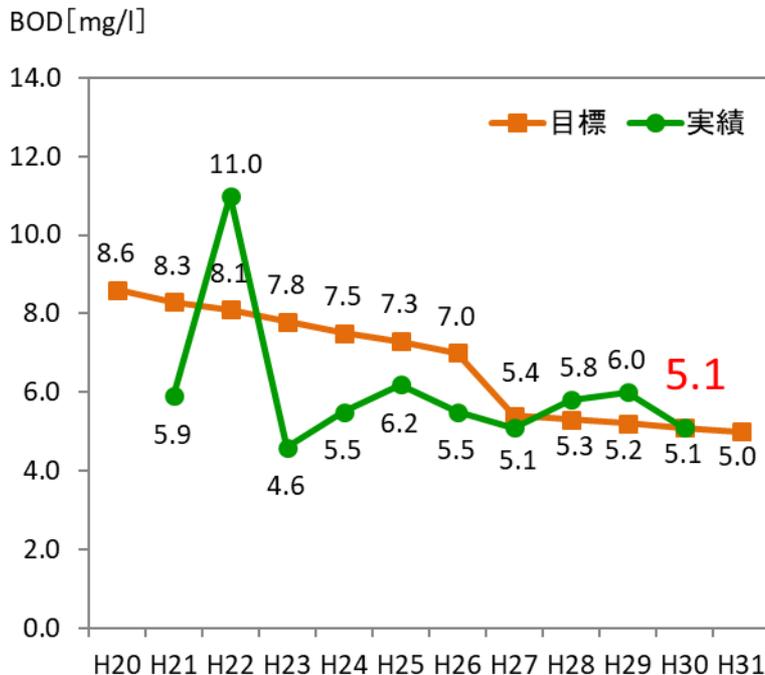
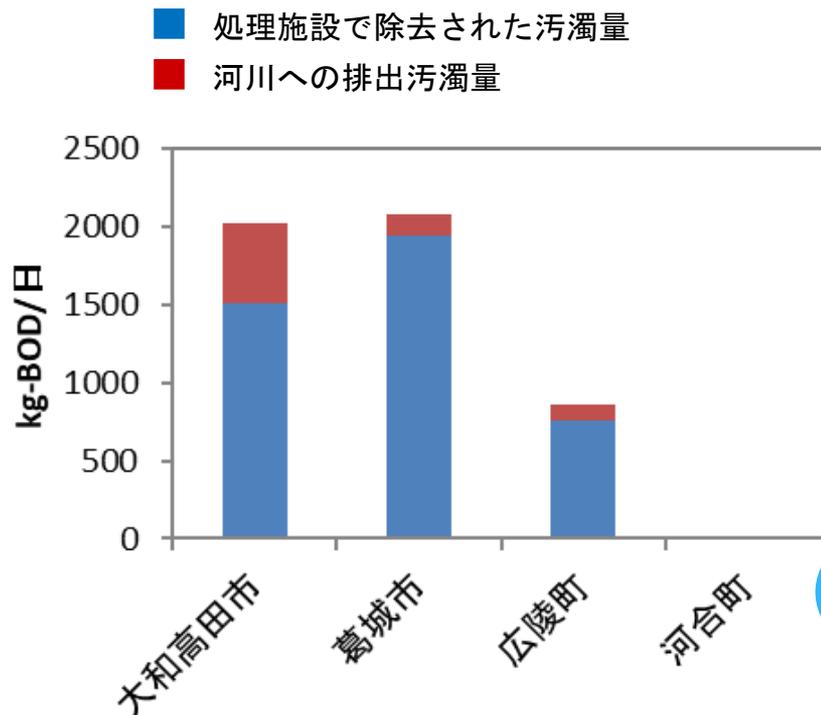
図：H30年度 細井戸橋

河川：高田川
 採水地点：細井戸橋
結果：達成 (目標値:5.1, 実績値:5.1)

水質関与率

BOD値の経年推移

発生負荷量 (BOD)

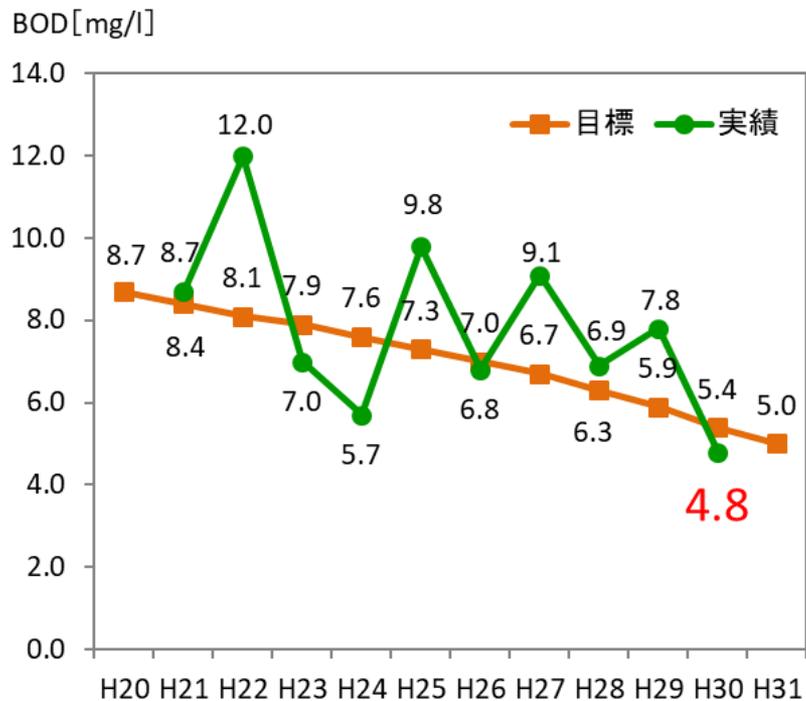
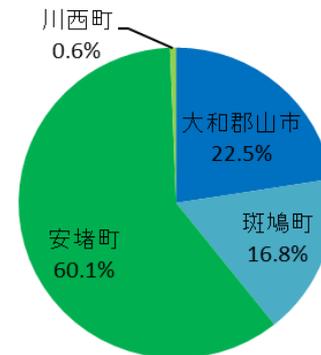
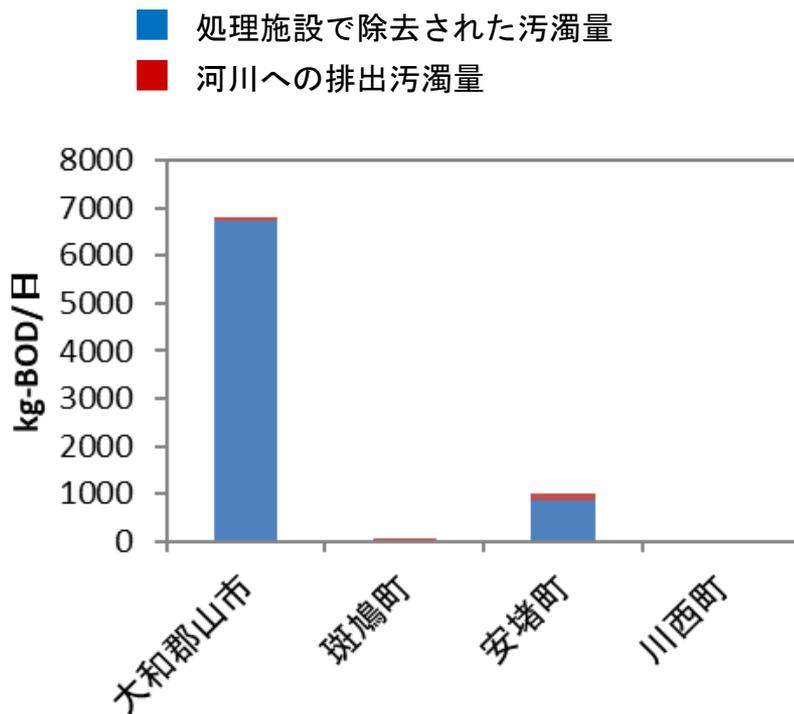
図：H30年度 岡崎川流末

河川：岡崎川
 採水地点：岡崎川流末
結果：達成 (目標値:5.4, 実績値:4.8)

BOD値の経年推移

水質関与率

発生負荷量 (BOD)

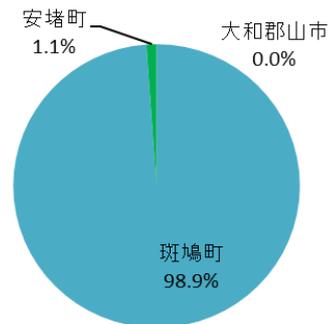
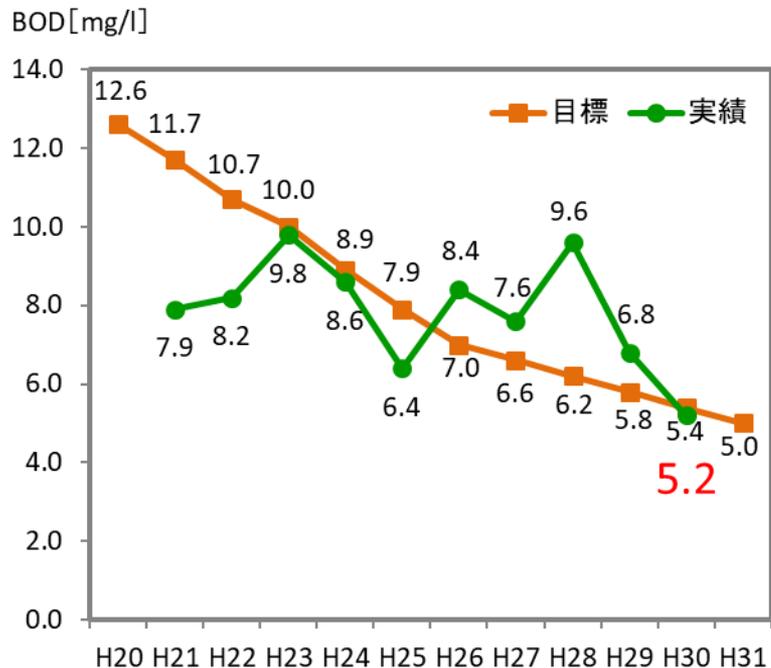
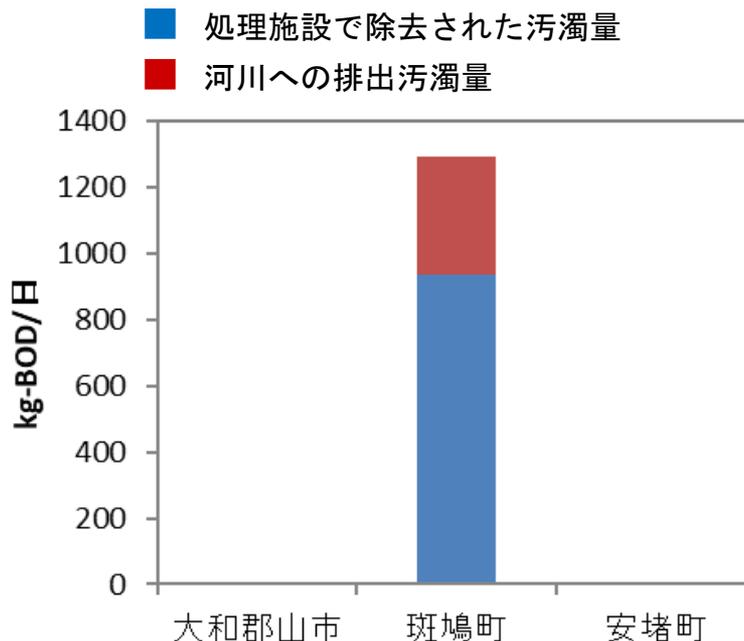
図：H30年度 三代川流末

河川：三代川
 採水地点：三代川流末
結果：達成 (目標値:5.4, 実績値:5.2)

水質関与率

BOD値の経年推移

発生負荷量 (BOD)

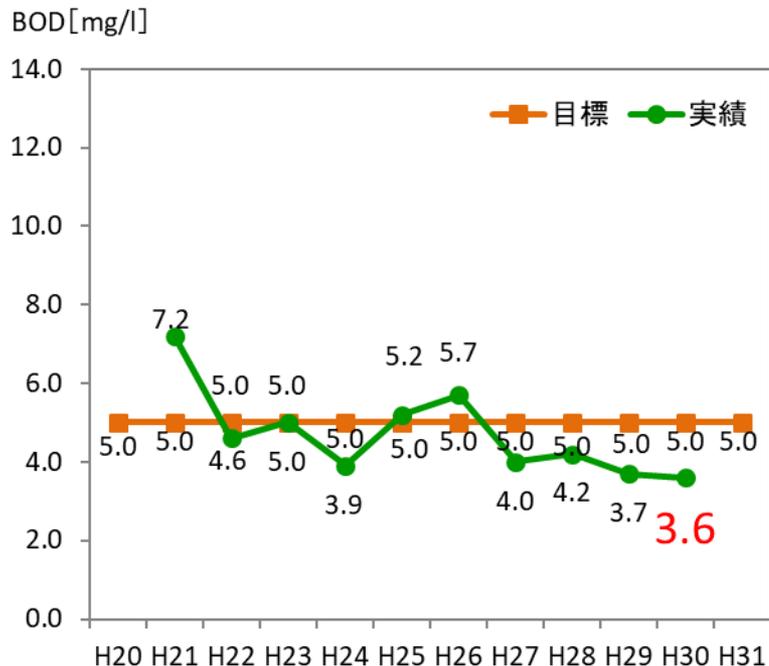
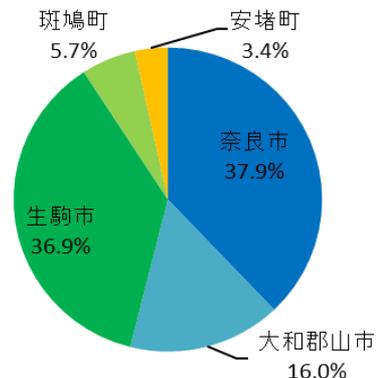
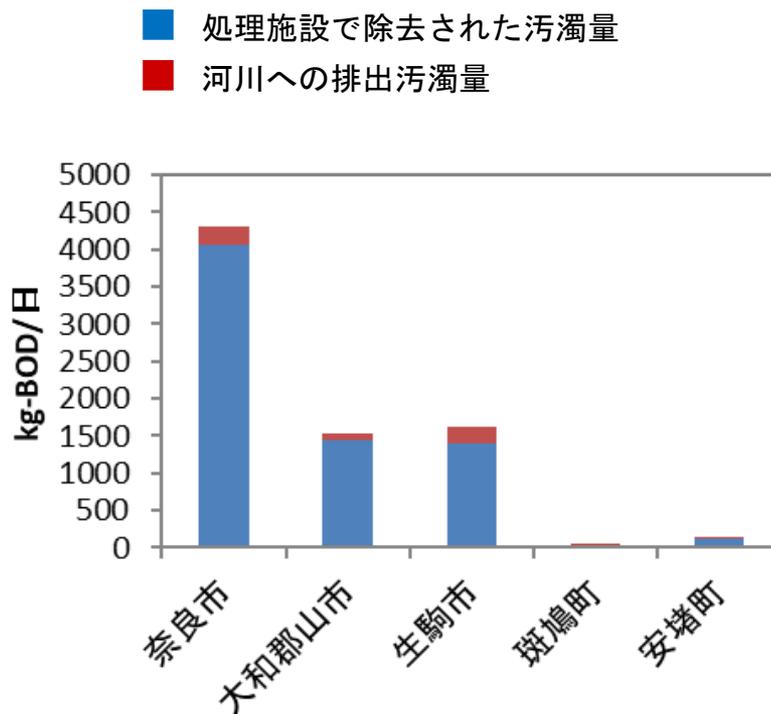
図：H30年度 弋鳥橋

河川：富雄川
 採水地点：弋鳥橋
結果：達成 (目標値:5.0, 実績値:3.6)

BOD値の経年推移

水質関与率

発生負荷量 (BOD)

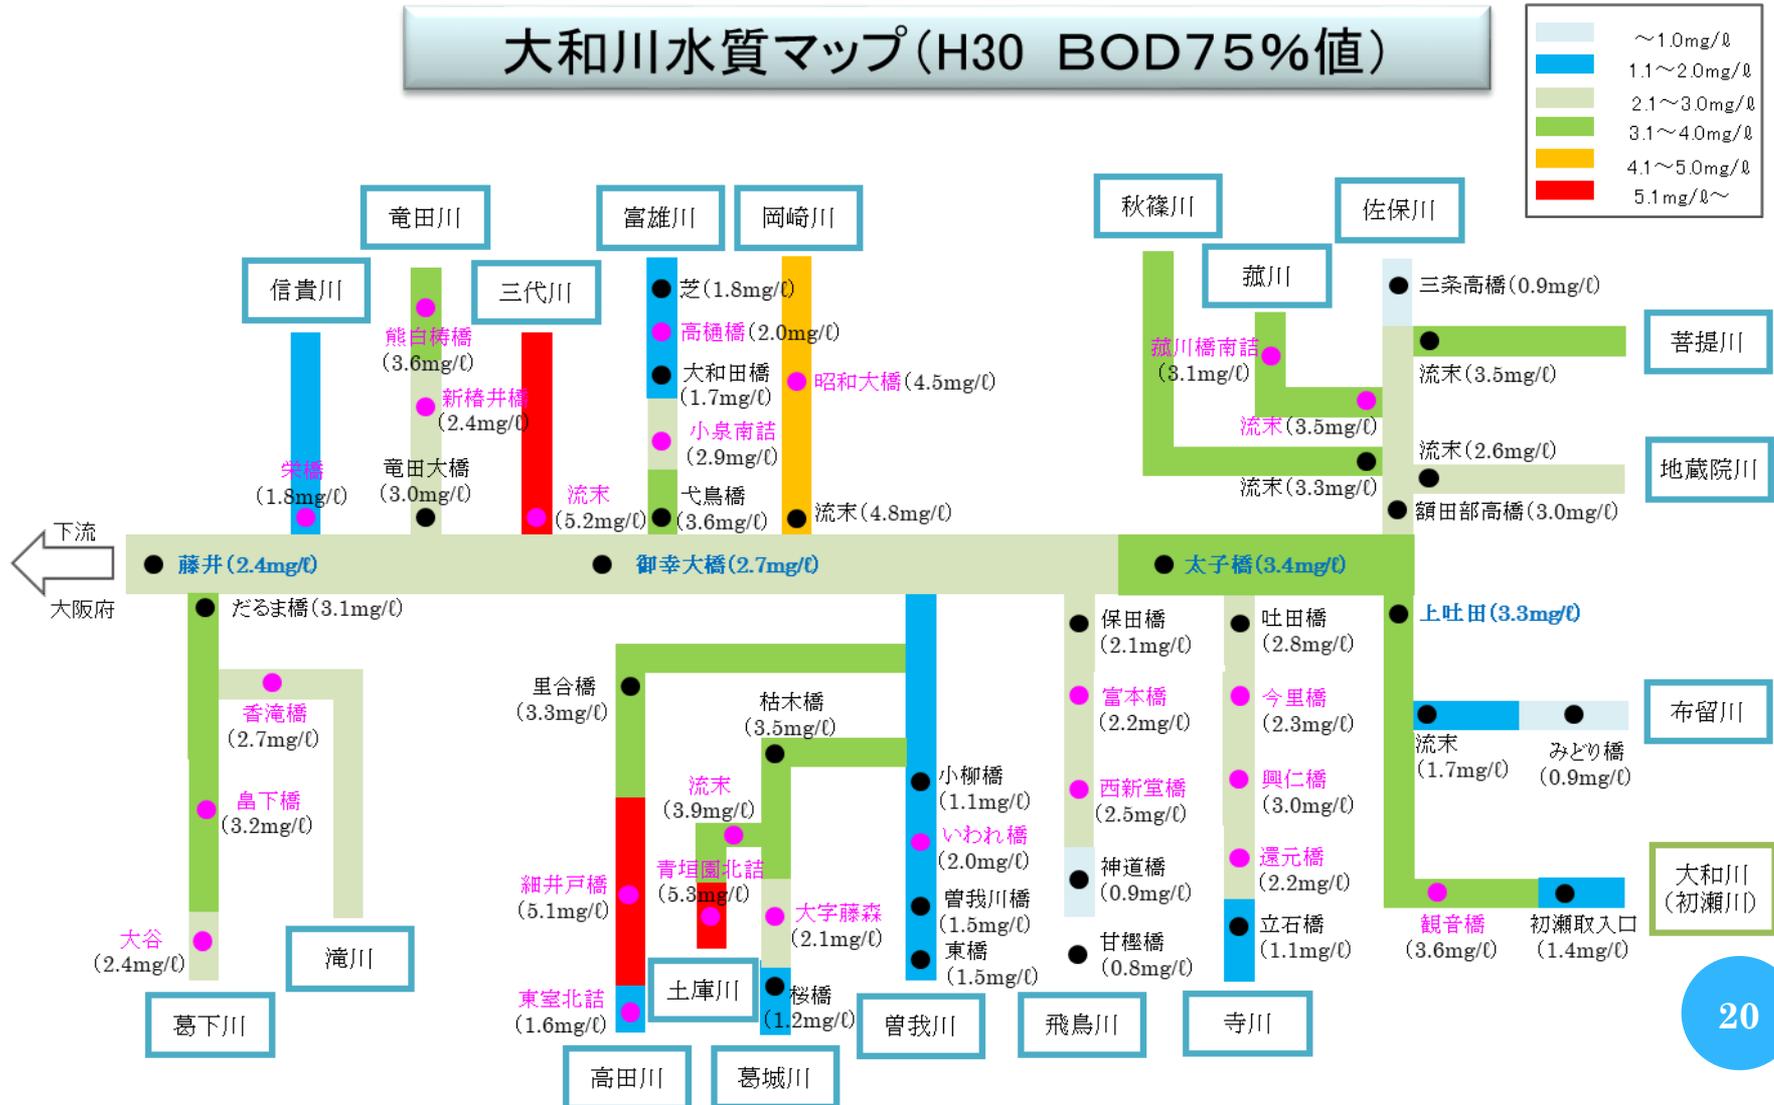
(3) 取り組み内容について(大和川水質マップ)

※青字: 大和川主流観測基準

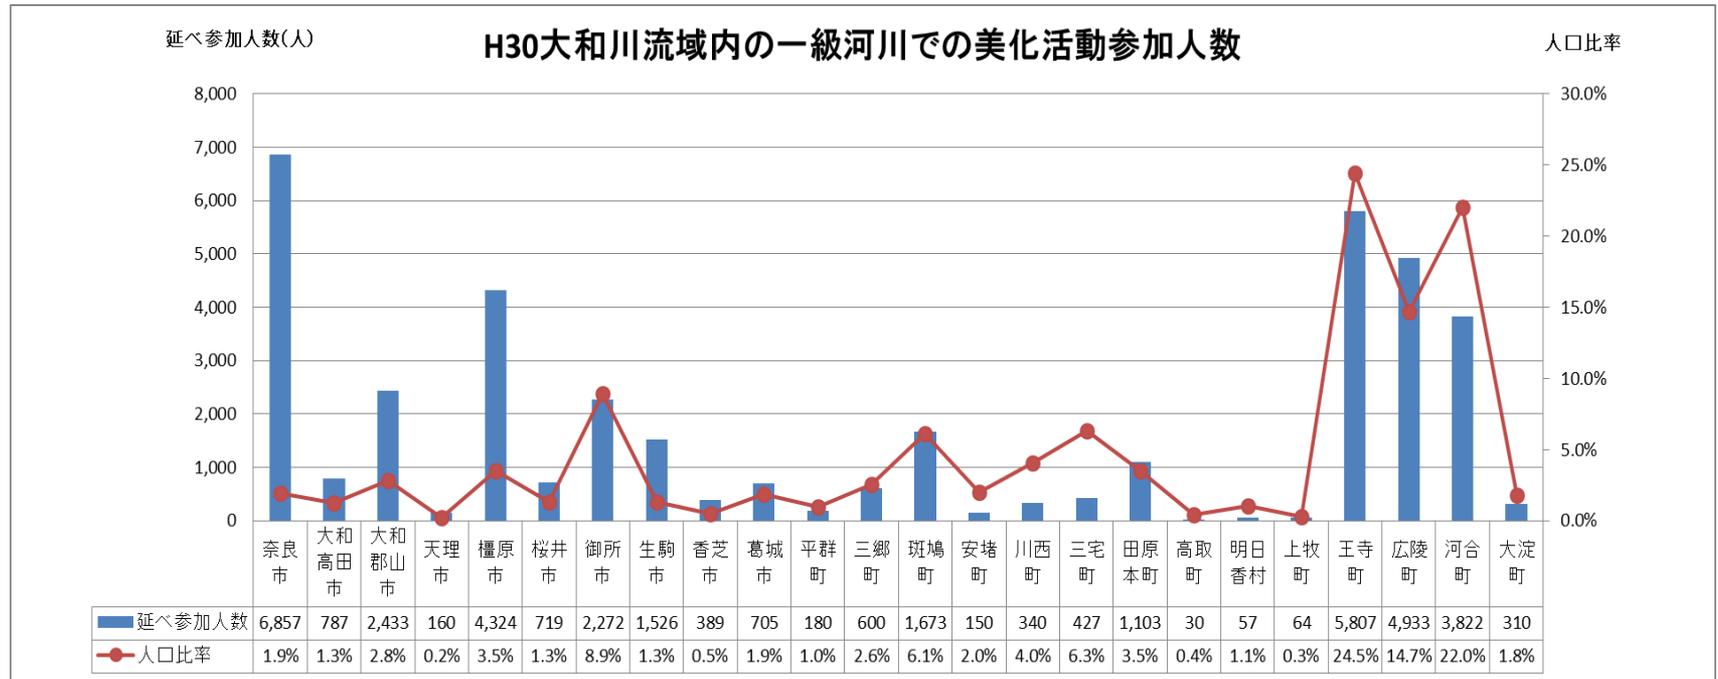
大和川流域での美化活動参加人数

対象となる河川美化活動

- ・県管理河川での活動(清掃・草刈り・花植等)
- ・地域の河川サポート事業、大和川一斉清掃、市町村職員または市町村事業、NPO、自治会、学校等河川美化活動の情報を集計したものです。

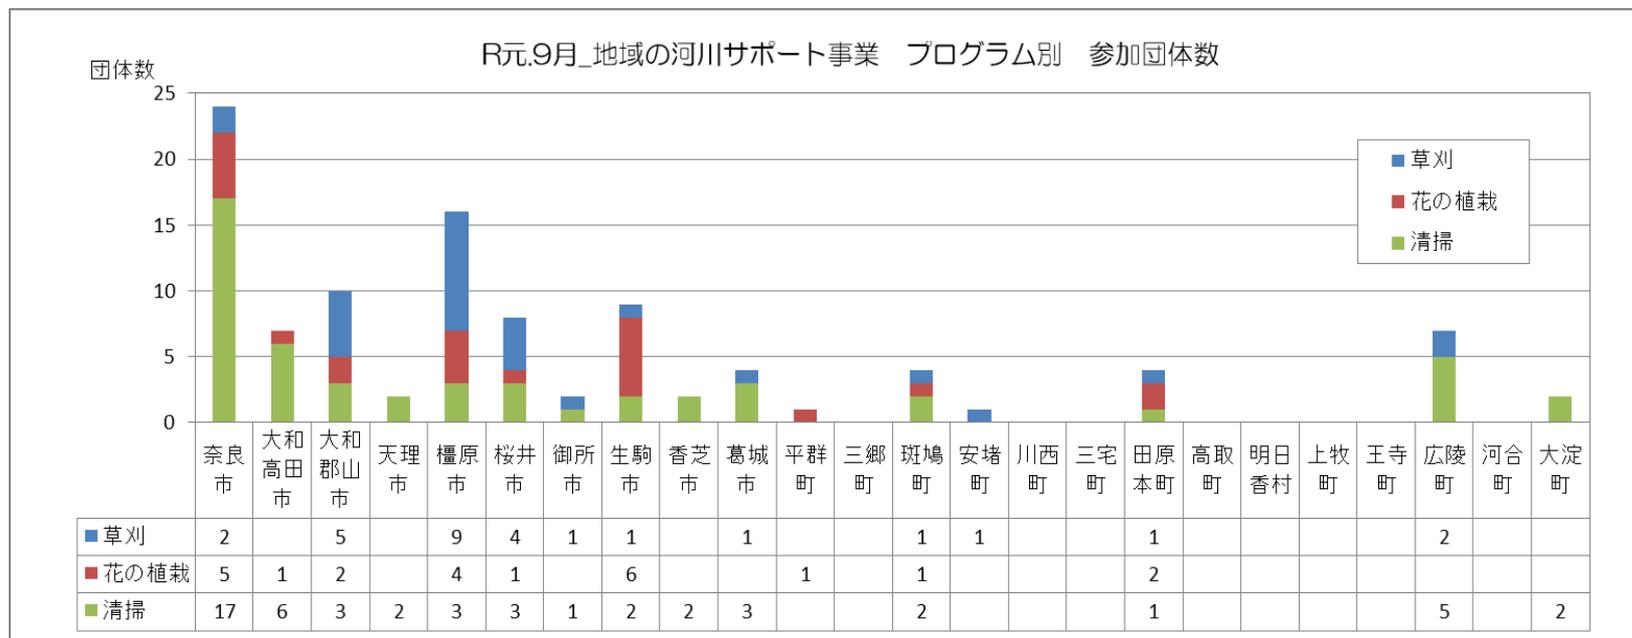
地域の河川サポート事業 参加団体数

「地域の河川サポート事業」

より良い河川空間を創出することを目的として、県が管理している河川において、草刈り・花の植栽・清掃等の活動を行っている団体に対し、報償金の支給や保険の加入等で活動を支援するものです。
