菰川導水状況調査表-1

菰川導水状況調査表-2

菰川導水状況調査表-3

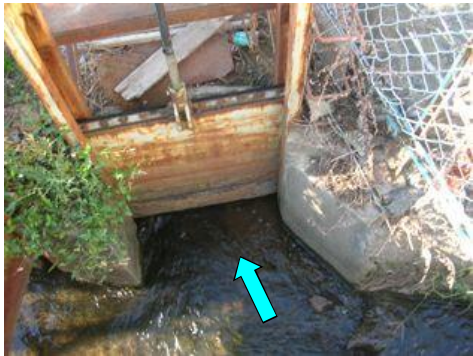
菰川導水状況調査表-1										
年月日	平成22年10月01日(金曜日) 15:30~16:30									
気象状況	晴			曇り			雨			雪
調査者	山崎									
調査箇所	佐保川(取水口)			聖武井堰下流水路			導水管取水箇所			
水量	多い	半分程度	少ない	多い	半分程度	少ない	多い	半分程度	少ない	
水質(濁り等)	濁り(多)	濁り(少)	透明	濁り(多)	濁り(少)	透明	濁り(多)	濁り(少)	透明	
ゴミ等 障害状況	無	有	清掃 実施	無	有	清掃 実施	無	有	清掃 実施	
その他 特記事項	取水口から順調に取水されている。			水は順調に流れている。			導水管から水は取水され、順調に流れている。			
現地の状況 (写真等)
