菰川導水状況調査表-1

菰川導水状況調査表-2

菰川導水状況調査表-3

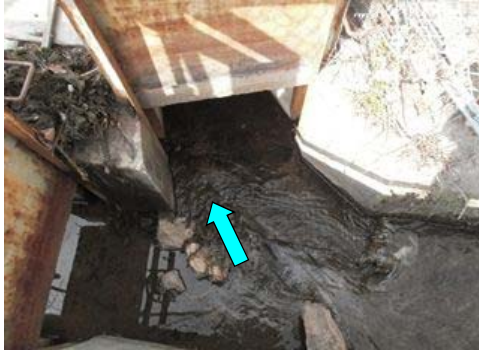
年月日	平成23年1月28日(金曜日) 13:00~14:00											
気象状況	晴			曇り			雨			雪		
調査者	西											
調査箇所	佐保川(取水口)			聖武井堰下流水路			導水管取水箇所					
水量	多い	半分程度	少ない	多い	半分程度	少ない	多い	半分程度	少ない			
水質(濁り等)	濁り(多)	濁り(少)	透明	濁り(多)	濁り(少)	透明	濁り(多)	濁り(少)	透明			
ゴミ等阻害状況	無	有	清掃実施	無	有	清掃実施	無	有	清掃実施			
その他特記事項	取水口から順調に取水されている。			水は順調に流れている。			導水管から水は取水され、順調に流れている。					
現地の状況(写真等)
