菰川導水状況調査表-1

菰川導水状況調査表-2

菟川導水状況調査表-3

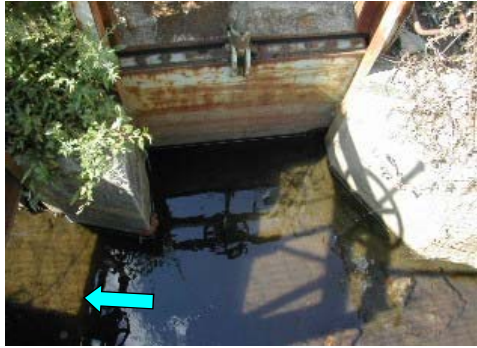
年月日	平成22年9月3日(金曜日) 14:00~15:00											
気象状況	晴			曇り			雨			雪		
調査者	西											
調査箇所	佐保川(取水口)			聖武井堰下流水路			導水管取水箇所					
水量	多い	半分程度	少ない	多い	半分程度	少ない	多い	半分程度	少ない			
水質(濁り等)	濁り(多)	濁り(少)	透明	濁り(多)	濁り(少)	透明	濁り(多)	濁り(少)	透明			
ゴミ等阻害状況	無	有	清掃実施	無	有	清掃実施	無	有	清掃実施			
その他特記事項	取水口から順調に取水されている。			水は順調に流れている。			導水管から水は取水され、順調に流れている。ただし1箇所はゲート閉鎖のため取水無し。					
現地の状況(写真等)
