| 菰川導水状況調査表-1 | | | | | | | | | | |
| 年月日 | 平成23年4月21日(木曜日) 16:30~17:30 | | | | | | | | | |
| 調査者 | 河田 | | | | | | | | | |

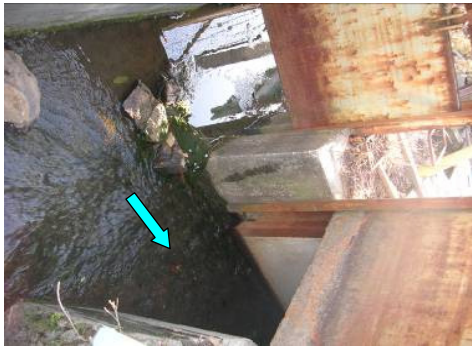
| 菰川導水状況調査表-1 | | | | | | | | | | |
|---|---|---|---|---|---|---|---|---|---|---|
| その他<br>特記事項 | 取水口から順調に取水されている。桜の花びらが多く浮いている。 | | | 水は順調に流れている。 | | | 導水管から水は取水され、順調に流れている。 | | | |

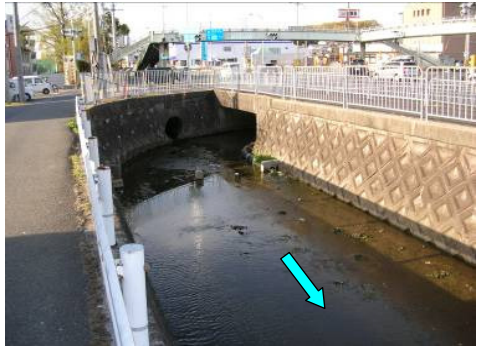
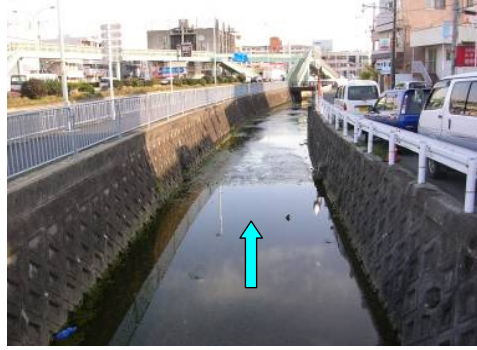
| 菰川導水状況調査表-2 | | | | | | | | | |
|---|---|---|---|---|---|---|---|---|---|
| その他<br>特記事項 | 導水管から水は順調に流れている。<br>堰板は外されている。<br>導水管の対岸に藻が少量浮遊するが、臭いは無い。 | | | 順調に流れている。<br>臭いは無い。 | | | 順調に流れている。<br>臭いは無い。 | | |

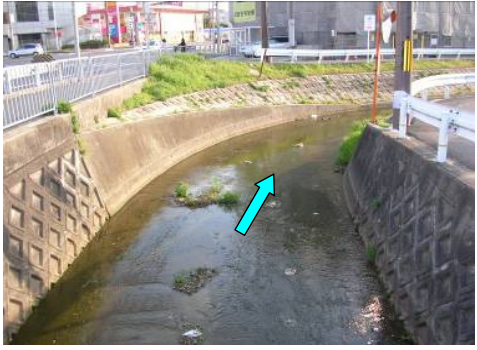
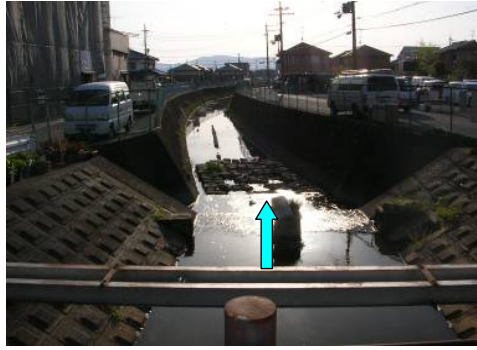
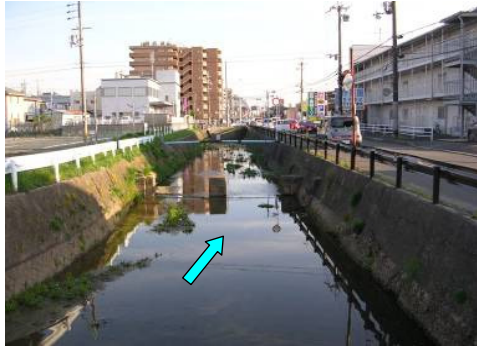
| 調査箇所 | 上菰川橋 | | | 神明橋付近 | | | 法華寺町付近 | | |
|---|---|---|---|---|---|---|---|---|---|
| その他<br>特記事項 | 順調に流れている。<br>臭いは無い。<br>下流井堰の堰板が外されているため、水深は浅い。 | | | 順調に流れている。<br>臭いは無い。 | | | 順調に流れている。<br>臭いは無い。多数の鯉を目視確認する事ができた。 | | |
