菰川導水状況調査表-1

菰川導水状況調査表-2

菰川導水状況調査表-3

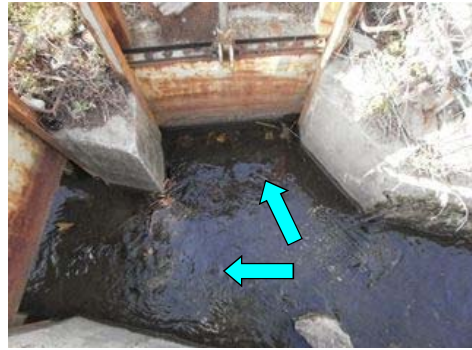
年月日	平成22年12月10日(金曜日) 14:00~15:00											
気象状況	晴			曇り			雨			雪		
調査者	西											
調査箇所	佐保川(取水口)			聖武井堰下流水路			導水管取水箇所					
水量	多い	半分程度	少ない	多い	半分程度	少ない	多い	半分程度	少ない			
水質(濁り等)	濁り(多)	濁り(少)	透明	濁り(多)	濁り(少)	透明	濁り(多)	濁り(少)	透明			
ゴミ等阻害状況	無	有	清掃実施	無	有	清掃実施	無	有	清掃実施			
その他特記事項	取水口から順調に取水されている。			水は順調に流れている。			導水管から水は取水され、順調に流れている。					
現地の状況(写真等)
