菰川導水状況調査表-1

菰川導水状況調査表-2

菰川導水状況調査表-3

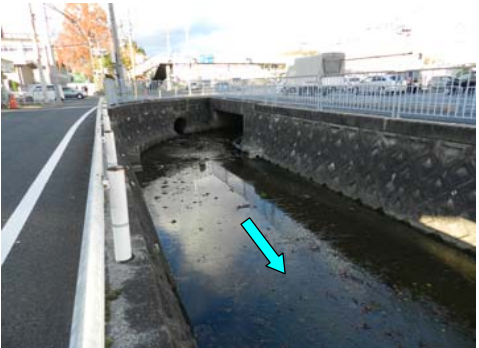
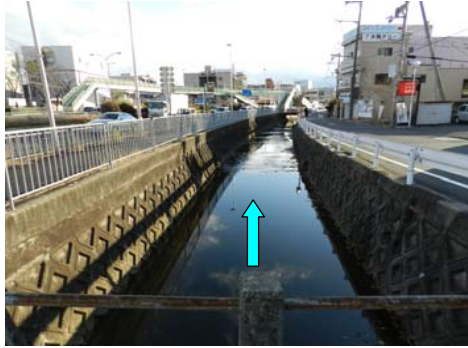
調査箇所	菰川放流部			浅川橋			菰川放流下流		
	多い	半分程度	少ない	水深=1cm			水深=7cm		
水量									
水質 (濁り等)	濁り(多)	濁り(少)	透明	濁り(多)	濁り(少)	透明	濁り(多)	濁り(少)	透明
ゴミ等 阻害状況	無	有	清掃 実施	無	有	清掃 実施	無	有	清掃 実施
その他 特記事項	導水管から水は順調に流れている。 臭いは無い。			順調に流れている。 臭いは無い。			順調に流れている。 臭いは無い。		
現地の状況 (写真等)
