菰川導水状況調査表-1

菰川導水状況調査表-2

菰川導水状況調査表-3

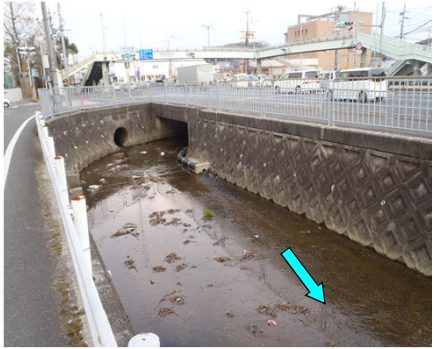
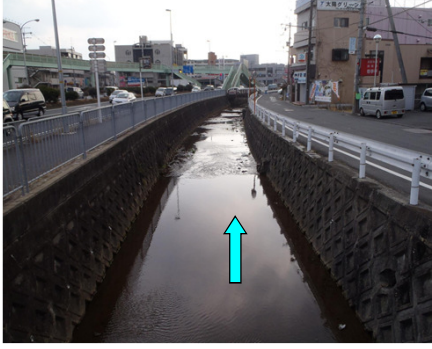
調査箇所	菰川放流部			浅川橋			菰川放流下流		
水量	多い	半分程度	少ない	水深=3cm			水深=10cm		
水質 (濁り等)	濁り(多)	濁り(少)	透明	濁り(多)	濁り(少)	透明	濁り(多)	濁り(少)	透明
ゴミ等 阻害状況	無	有	清掃 実施	無	有	清掃 実施	無	有	清掃 実施
その他 特記事項	導水管から水は順調に流れている。 堰板は外されている。 臭いは無いが、枯れ草等のゴミが少量散乱している。			順調に流れている。 臭いは無い。			順調に流れている。 臭いは無い。		
現地の状況 (写真等)
