| 菰川導水状況調査表-1 | | | | | | | | | | |
| 年月日 | 平成22年11月19日(金曜日) 14:00～15:00 | | | | | | | | | |

菰川導水状況調査表-2

菰川導水状況調査表-3

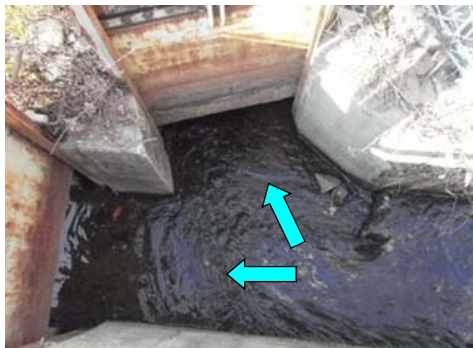
| 菰川導水状況調査表-1 | | | | | | | | | | |
|---|---|---|---|---|---|---|---|---|---|---|
| その他<br>特記事項 | 取水口から順調に取水されている。 | | | 水は順調に流れている。 | | | 導水管から水は取水され、順調に流れている。 | | | |

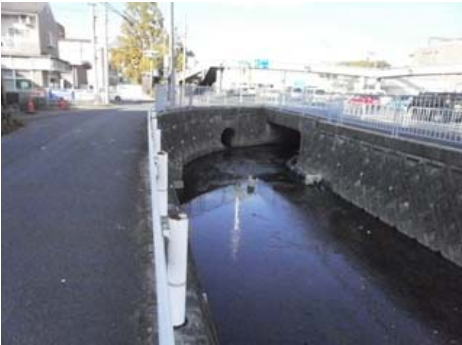
| 調査箇所 | 菰川放流部 | | | 浅川橋 | | | 菰川放流下流 | | |
|---|---|---|---|---|---|---|---|---|---|
| その他<br>特記事項 | 導水管から水は順調に流れている。<br>臭いは無い。<br>堰板は外されている。 | | | 順調に流れている。<br>臭いは無い。 | | | 順調に流れている。<br>臭いは無い。<br>下流井堰の堰板が外されているため、水深は浅い。 | | |

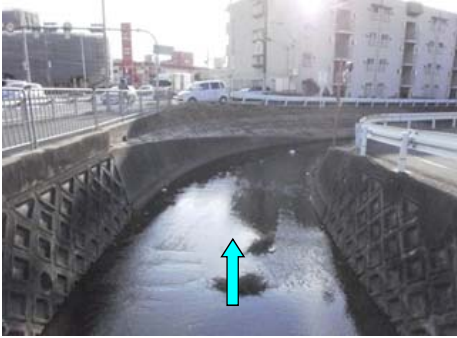
| 調査箇所 | 上菰川橋<br>水深＝3cm | | | 神明橋付近<br>水深＝8cm | | | 法華寺町付近<br>水深＝28cm | | |
|---|---|---|---|---|---|---|---|---|---|
| その他<br>特記事項 | 順調に流れている。<br>臭いは無い。 | | | 順調に流れている。<br>臭いは無い。 | | | 流れは遅いが順調に流れている。<br>臭いは無い。鯉6匹目視確認できた。 | | |
